*Р.Ф. Арутюнян\*, А.А. Боровой*

*Извлечение ядерного топлива из аварийных реакторов  
(Чернобыль и Фукусима)*

*Часть 1. Чернобыль.*

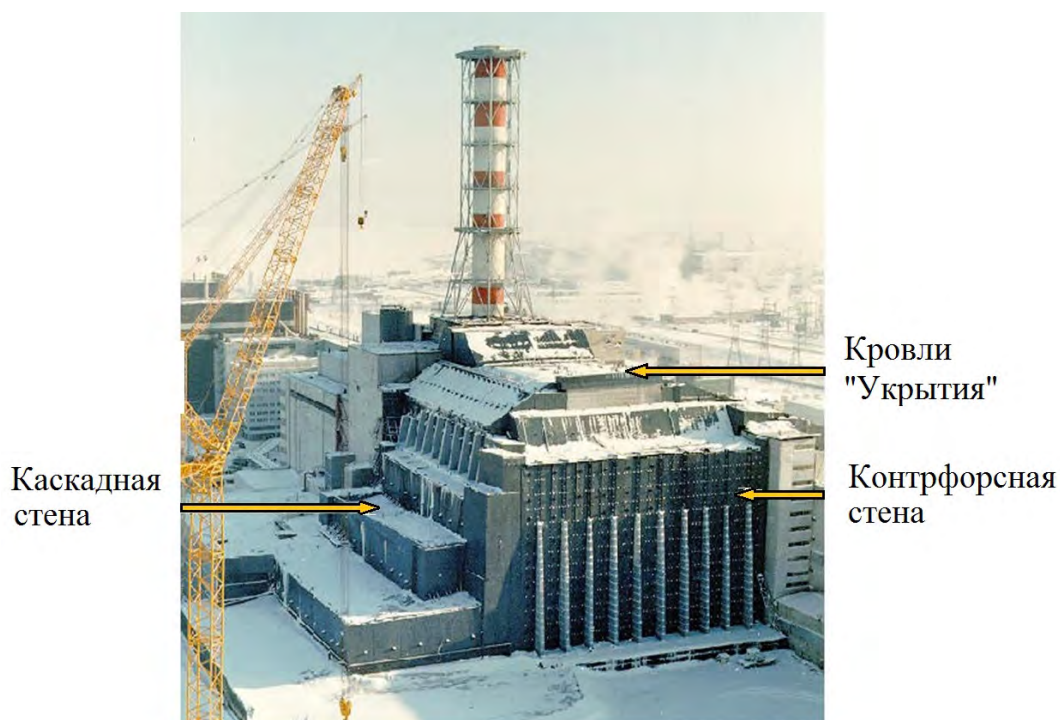
Рис.3. «Укрытие» 4-го блока ЧАЭС. Зима 1987г.

Эта работа продолжалась и после возведения над 4-ым блоком объекта «Укрытие», позволившего максимально возможным образом изолировать окружающую среду от открытого радиоактивного источника, который представлял собой разрушенный блок (рис. 3)<sup>4</sup>.

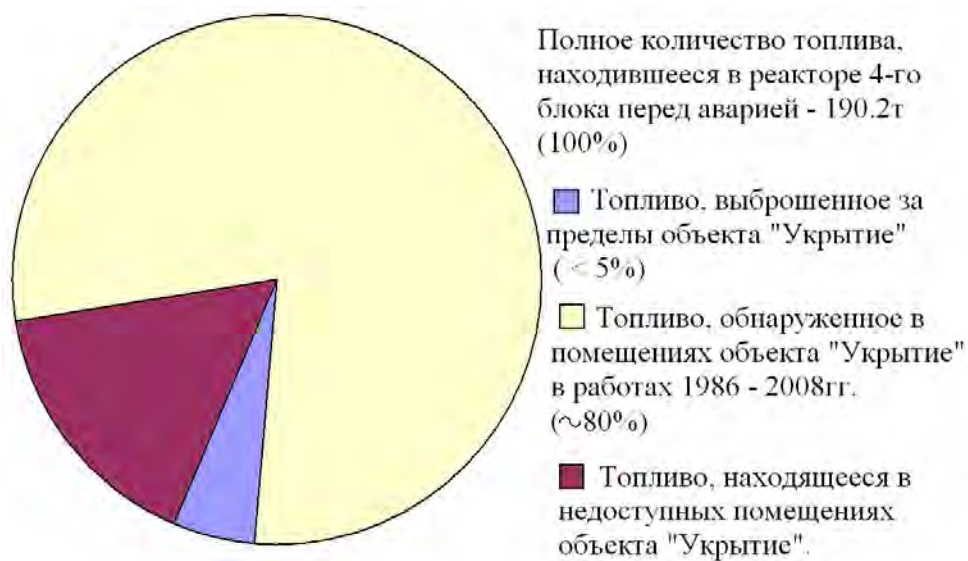
Рис.4. Оценки топливного баланса [8].

Полученные к настоящему времени оценки топливного баланса при аварии на ЧАЭС представлены в виде диаграммы на рис. 4.

**Согласно этому распределению в границах будущего объекта «Укрытие» осталось более 96% топлива, находившегося ранее в активной зоне реактора 4-го блока** (см. рис.15 и рис. 4).

Не удалось получить необходимой информации о топливе, находящемся в ЦЗ, под слоем материалов, под каскадной стеной, внутри в помещении 305/2, в помещении 307/2 (см. рис. 4).

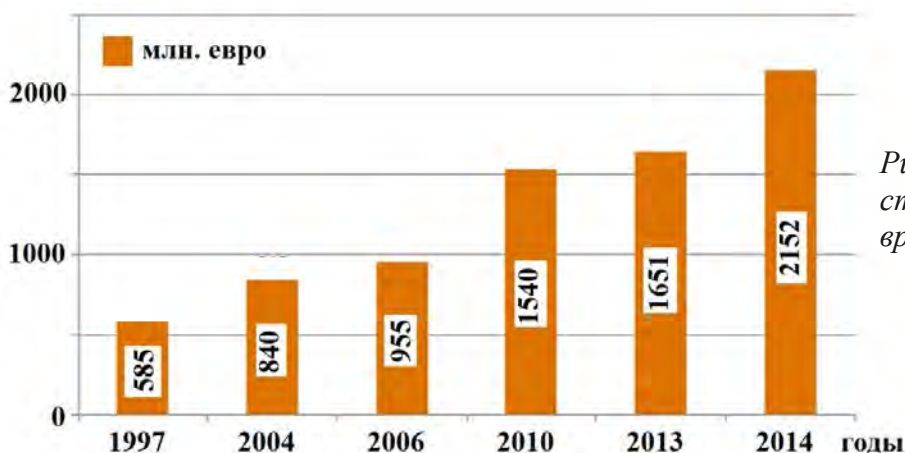
Рис. 6. Изменения стоимости НБК со временем.

К сожалению, как это часто бывает, правильно оценить все трудности на намеченном пути не удалось. Не удалось и должным образом организовать работу. Срок окончательного создания НБК постепенно переносился, а проектная стоимость быстро увеличивалась (рис. 6).

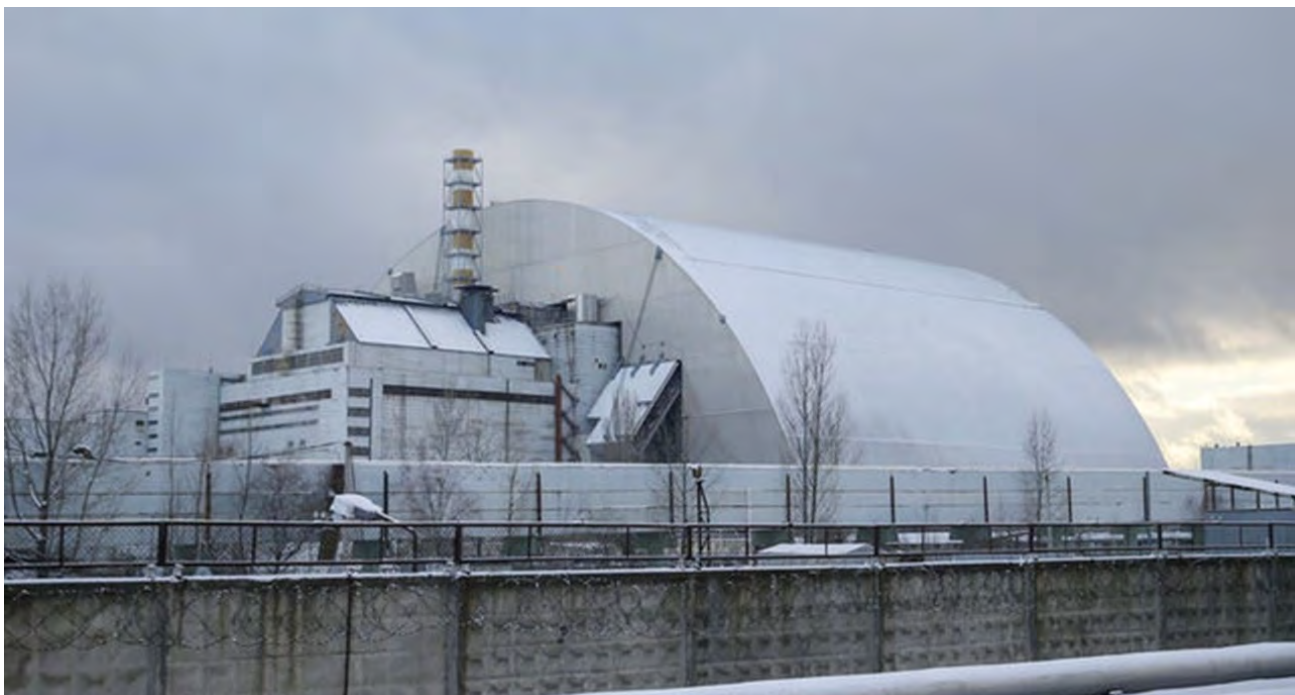
Рис. 7. 2017г. Над объектом «Укрытие» возведено здание НБК.

В результате, только в 2017 г. был достигнут решающий успех в реализации проекта. На существующее «Укрытие» была надвинута металлическая Арка. Позднее с торцов ее закрыли специальные конструкции (рис.7).

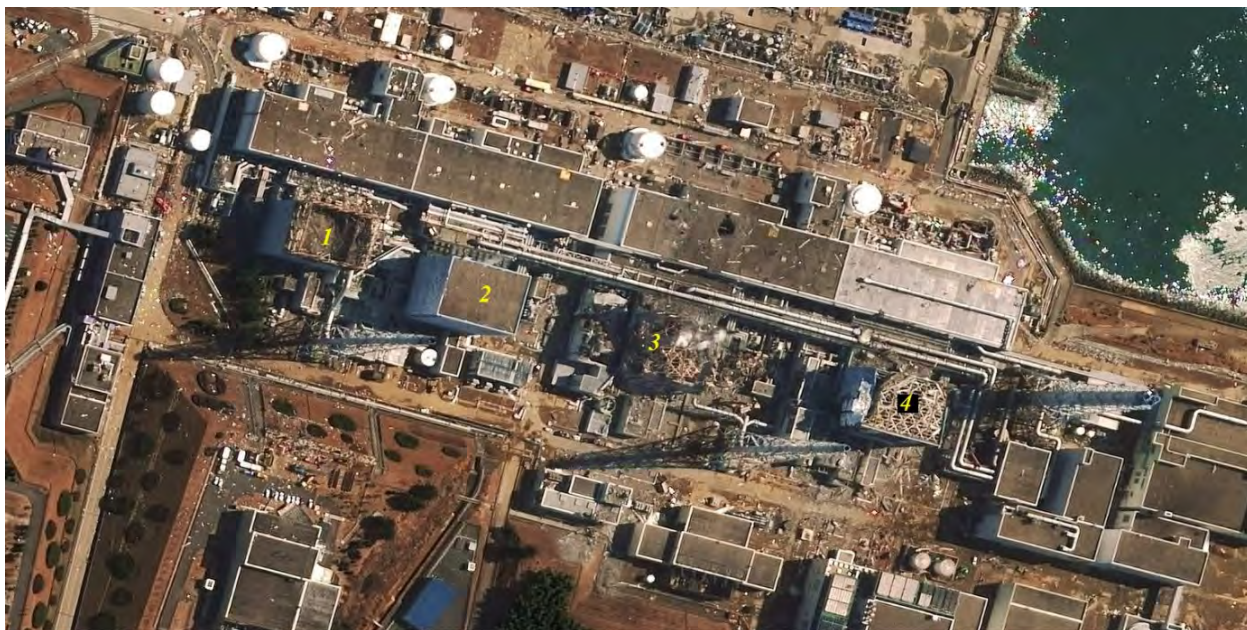
*Рис. 11. F-1 после аварии. Разрушенные блоки. (20 марта 2011г.).*

На F-1 опасность нарастала постепенно. В течении первых 4 дней (с 11 по 15 марта) один за другим развивались аварии на 4-х блоках, сопровождающиеся взрывами и выбросом летучих радиоактивных элементов (рис. 10, 11).

В результате к 15 марта здания первых четырех реакторов сильнее всего пострадали, превратились в развалины (Введение. рис. 11), а территория F-1 в огромную свалку радиоактивного строительного мусора и разрушенных конструкций (рис. 101, 102).

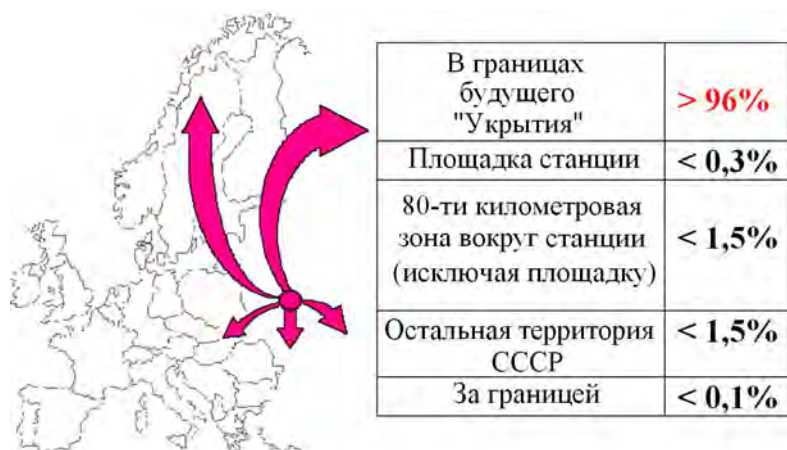
Рис.15. Оценки выброса топлива при аварии на ЧАЭС. «Курчатовский институт» 1986г.

Полный выброс, по этим первым оценкам составил ~ 3,5 %. В августе 1986г. на конференции в МАГАТЭ академик В.А. Легасов, возглавлявший советскую делегацию, доложил о выбросе ( $3 \pm 1.5$ )% топлива из реактора 4-го блока [Ч19].

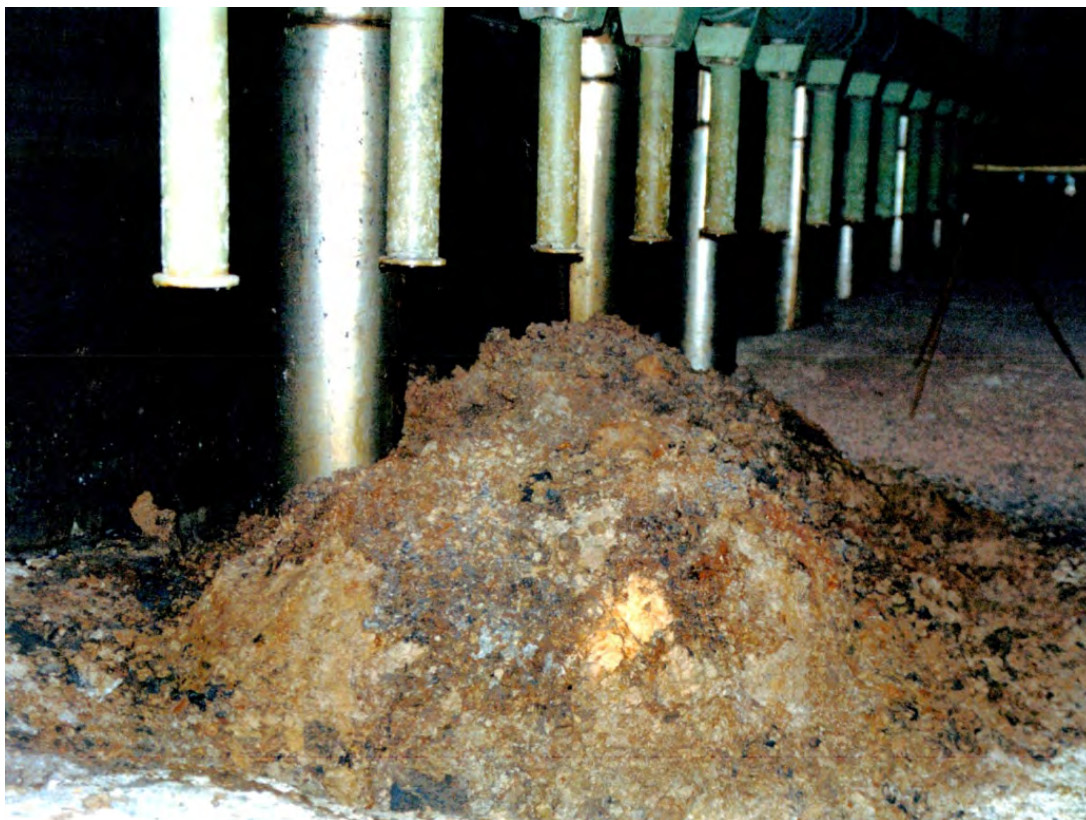
*Рис.23. «Куча 1-го этажа» (1989г.).*

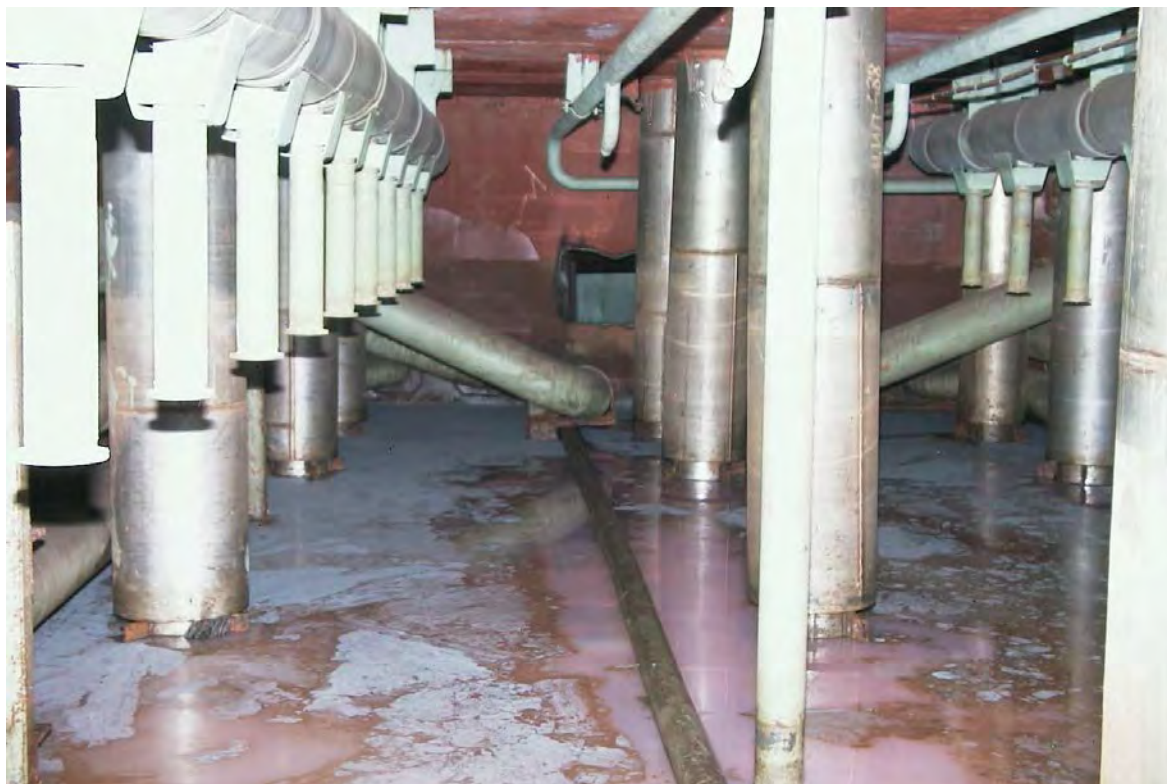
*Рис. 24. Скопление воды на 2-ом этаже бассейна-барботера.*

***Вода, содержащая растворимые формы урана, плутония, америция.***

1. Попадая на скопления топливосодержащих материалов, вода может приводить к увеличению эффективного коэффициента размножения нейтронов в системе (уменьшению ядерной безопасности).
2. Водные потоки, образующиеся в помещениях «Укрытия», являются одним из основных факторов разрушения топливосодержащих материалов. Взаимодействуя со скоплениями топлива, они уносят с собой как мелкие частицы ТСМ, так и образующиеся на их поверхности растворимые соединения, в том числе и соли урана и способствуют неконтролируемому перемещению радиоактивности по помещениям «Укрытия» и выносу радионуклидов за пределы объекта.
3. Переноса растворенные соли обогащенного урана, вода может создавать потенциальную ядерную опасность объекта.

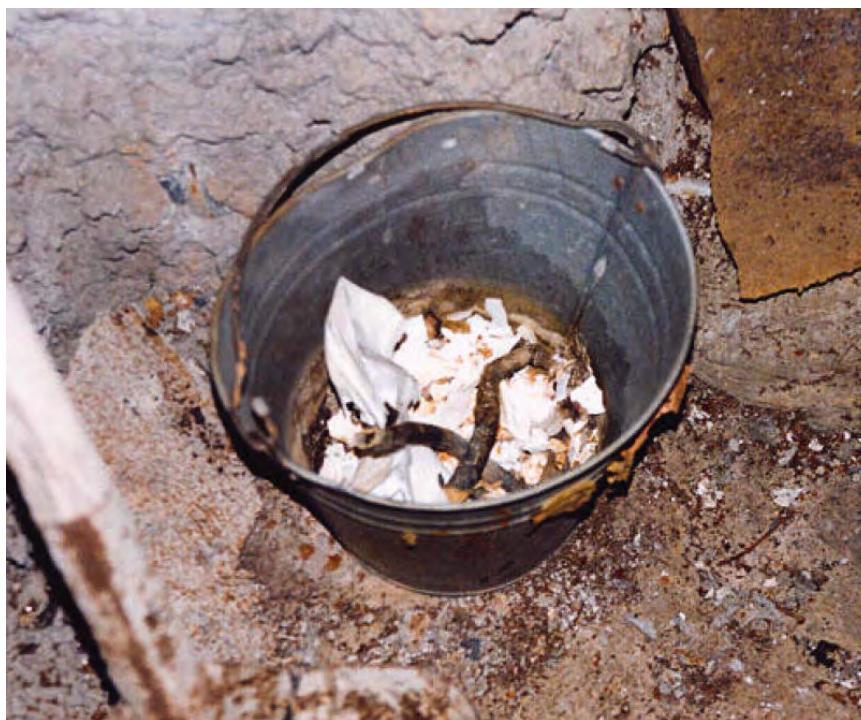
*Рис. 26. Части твэлов, собранные на площадке вентиляционной трубы.*

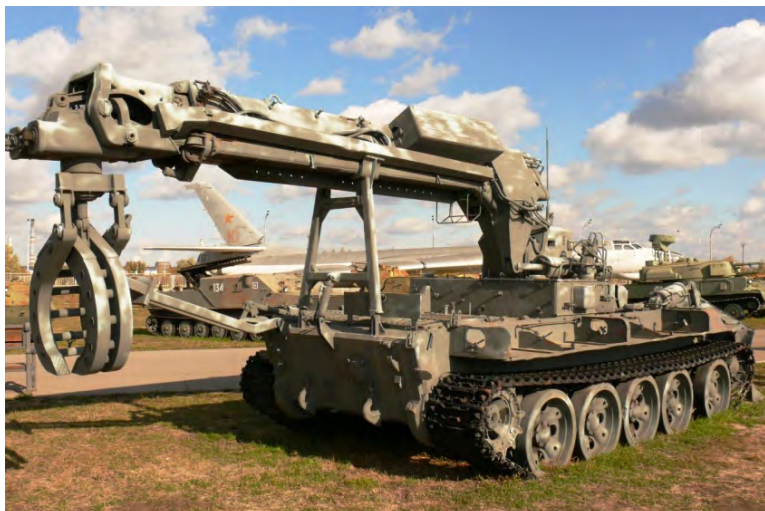
*Рис.27. Инженерная машина разграждения.*

Именно с их помощью радиоактивные обломки сгребались и загружались в металлические контейнеры, затем контейнеры захватом-манипулятором устанавливали на бронетранспортеры и грузовые машины (см. рис. 27, 28), использовавшиеся для транспортировки опасных материалов.

ИМР были герметизированы, имели фильтровально - вентиляционные установки (для работы на загрязненной местности), были снабжены пассивной защитой от проникающей радиации, радиометрами и приборами химической разведки. Проектный коэффициент снижения дозы внешнего облучения составлял для них ~10.

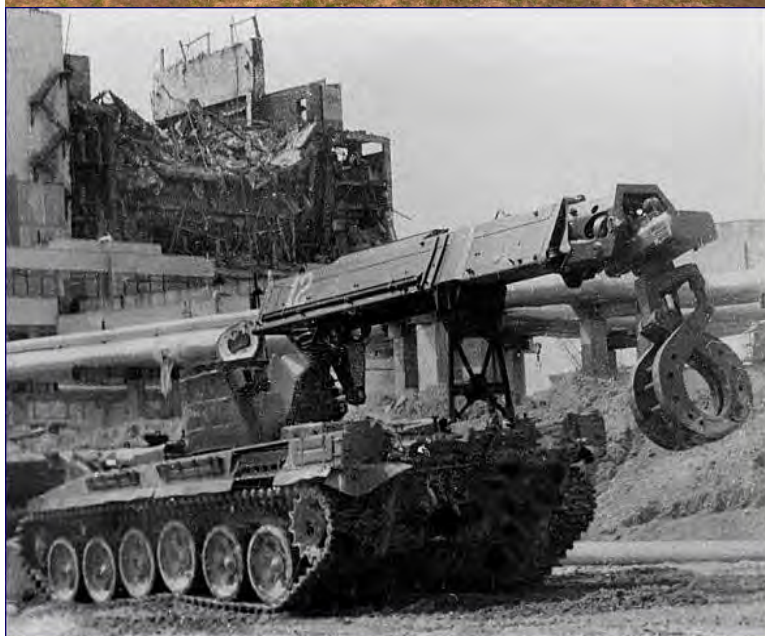
*Рис. 28 ИМР на площадке 4-го блока. В мае 1986г. на ЧАЭС работали 12 машин.*

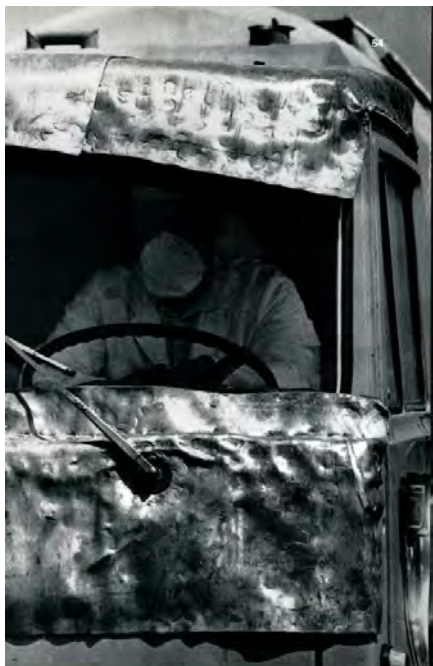
*Рис. 29. Для защиты водителей грузовых машин, вывозящих радиоактивный грунт, кабины машин облицовывались свинцовыми листами*

Как уже говорилось, часть персонала была занята вывозом радиоактивного грунта и засыпкой площадки около разрушенного блока песком и щебнем. Производились эти работы с помощью переоборудованных грузовых машин. Их кабины защищались свинцовыми листами, что позволило значительно снизить дозовые нагрузки на водителя (см. рис. 29).

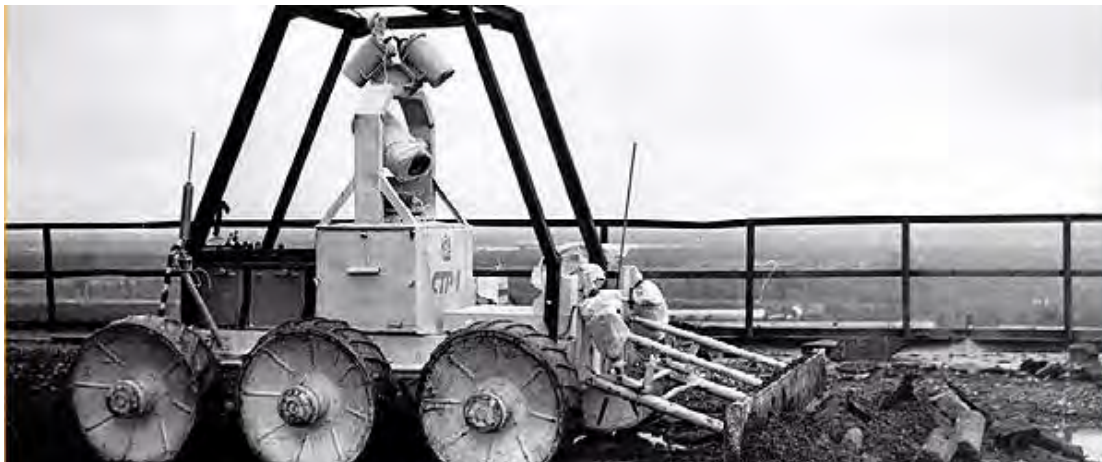
*Рис.30. СТР-1 участвовал в очистке крыши на ЧАЭС от выброшенных при аварии радиоактивных материалов. Эксплуатировался при уровнях гамма-фона вплоть до 3000 Р/час.*

В эти же дни специалисты ГосИФТП совместно с ВНИИТРАНСМАШ и ВНИИ АЭС НПО «Энергия» разработали специализированный транспортный робот СТР-1 для работы на кровлях (см. рис. 30) и комплекс «Клин-1» для работы на территории ЧАЭС.

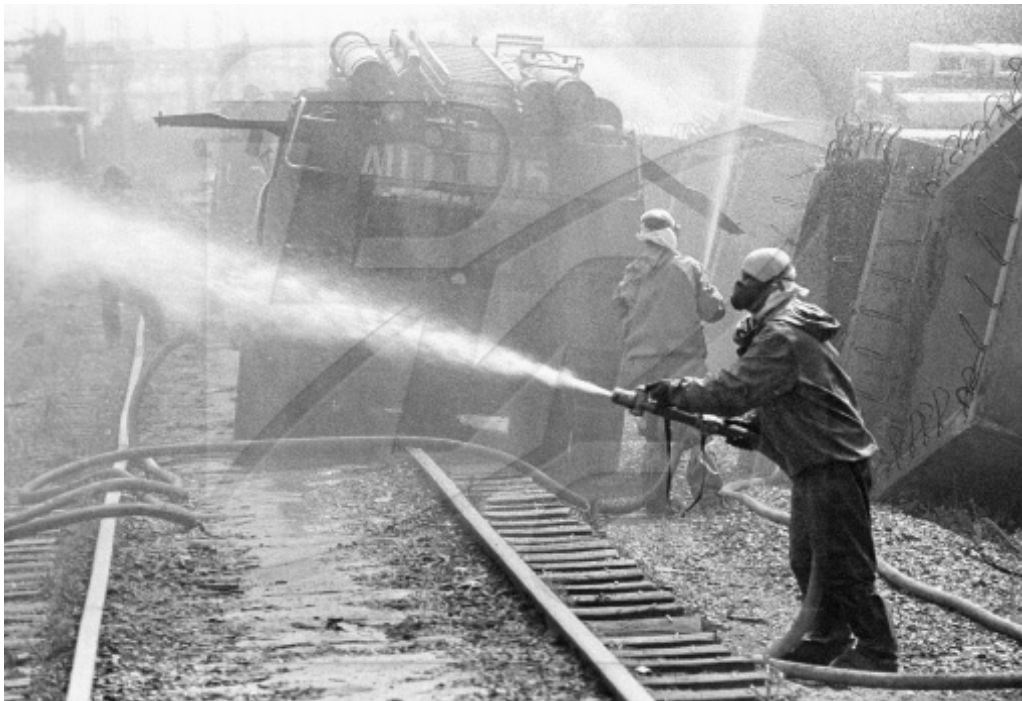
Рис. 32. Дезактивация площадки ЧАЭС.

Механизмы, управляемые по кабелю, имели свои недостатки – недостаточную проходимость, невозможность управления ими оператором в условиях отсутствия прямой видимости и т.п. **В результате дистанционные механизмы сыграли достаточно скромную роль при работах по очистке и дезактивации площадки и крыши зданий. Основная тяжесть легла на плечи людей, непосредственно управлявших механизмами или работавших вручную на этих объектах** (рис. 32).

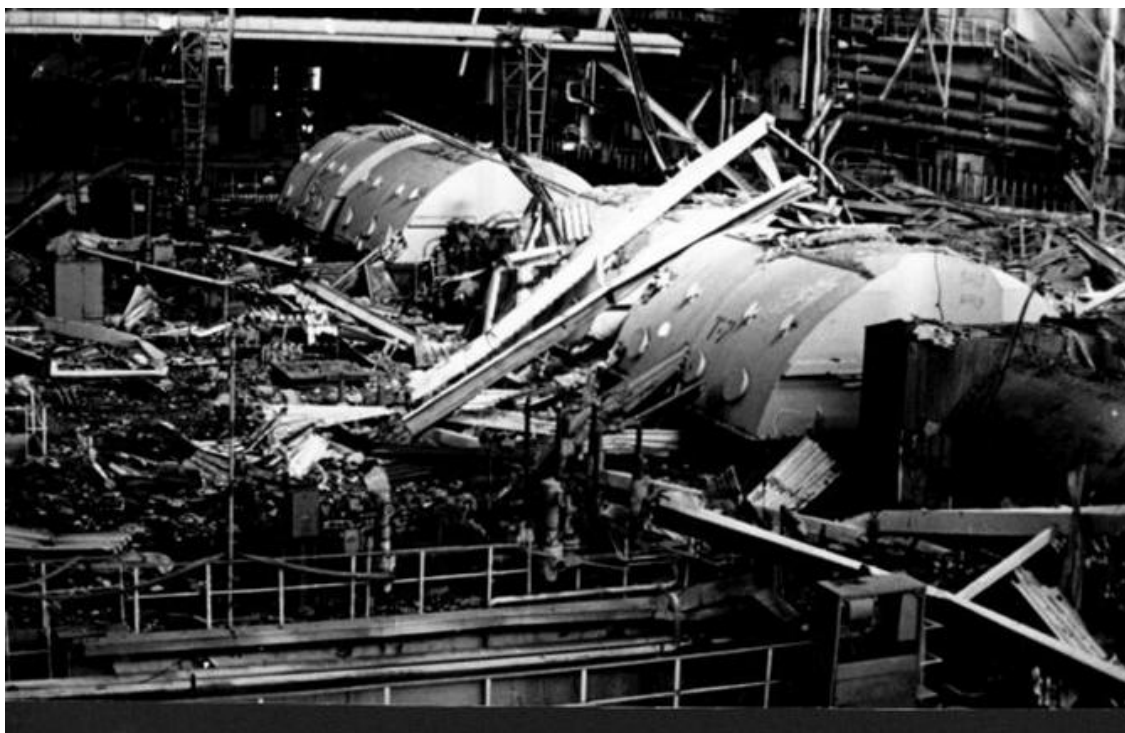
*Рис. 37. 1986г. Машинный зал 4-го блока после аварии.*

Необходимость проведения работы диктовалась тем, что в результате взрыва реактора верхние части каркаса деаэрационной этажерки оказались либо полностью разрушенными, либо сильно деформированными. Из-за этого вся конструкция находилась в крайне неустойчивом положении. А ее обрушение (например, в случае землетрясения) могло привести к падению основных опорных балок кровли «Укрытия»<sup>16</sup> и, как следствие, разрушению всего здания.. Строительные и монтажные работы по укреплению конструкций можно было провести только после очистки помещения от многочисленных радиоактивных обломков (см. рис. 37, 38).

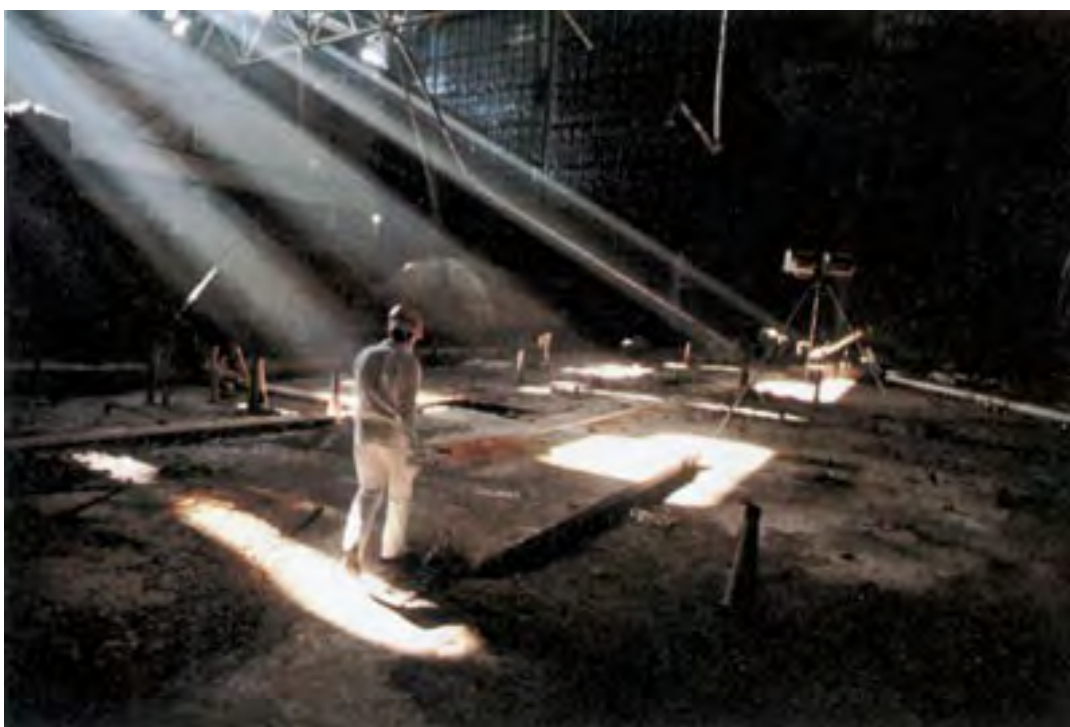
*Рис. 38. МЗ после работ по очистке и дезактивации.*

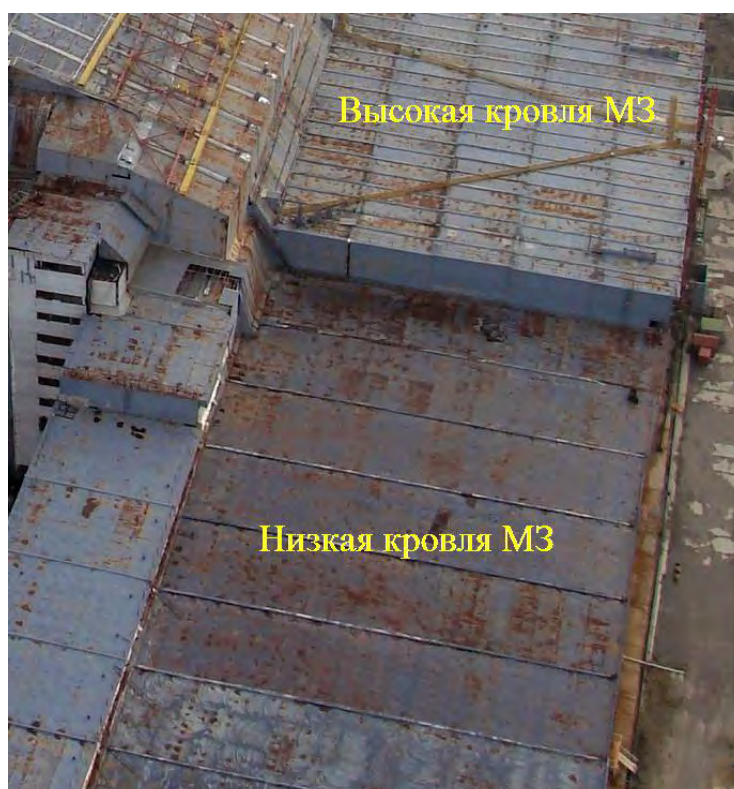
Рис. 40. Кровли машинного зала.

Активная подготовка к очистке МЗ была начата в 1988г. За период 1988 – 89гг. в нем были возведены разделительно-подпорные стены, усилен каркас деаэрационной этажерки, произведено укрепление и бетонирование еще целого ряда конструкций «Укрытия» (рис. 39), выполнено новое покрытие над машинным залом (в осях 41 – 49), опирающееся на вновь возведенные стены (рис. 40).

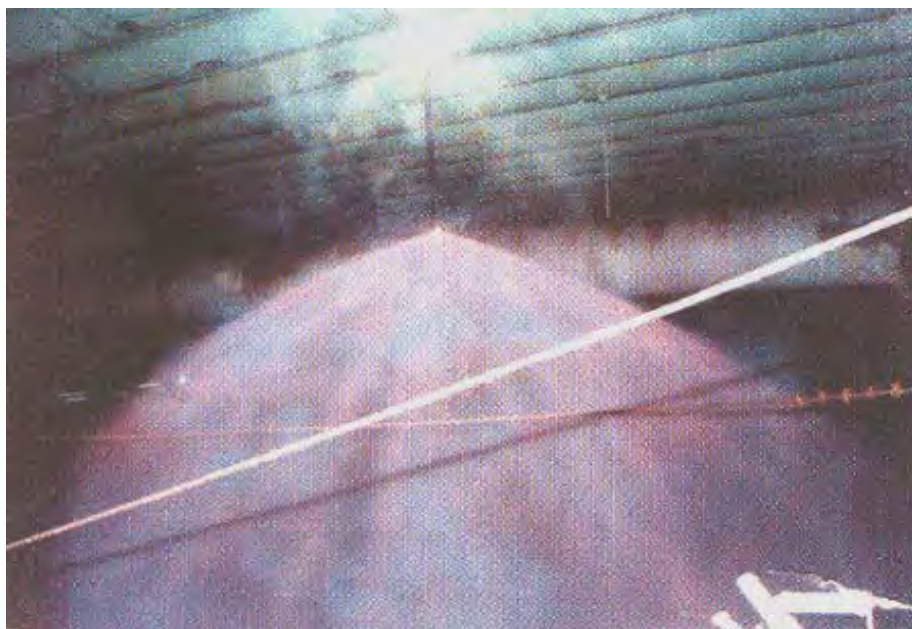
Рис.44. Пылеподавляющий «факел» СПП над развалом в ЦЗ

Первоначально в воздушное пространство над ЦЗ через люки в легкой кровле и проходки в трубном накате были опущены 14 форсунок, которые позволили проводить периодическое распыление специальных жидких составов (см. рис.43, 44).

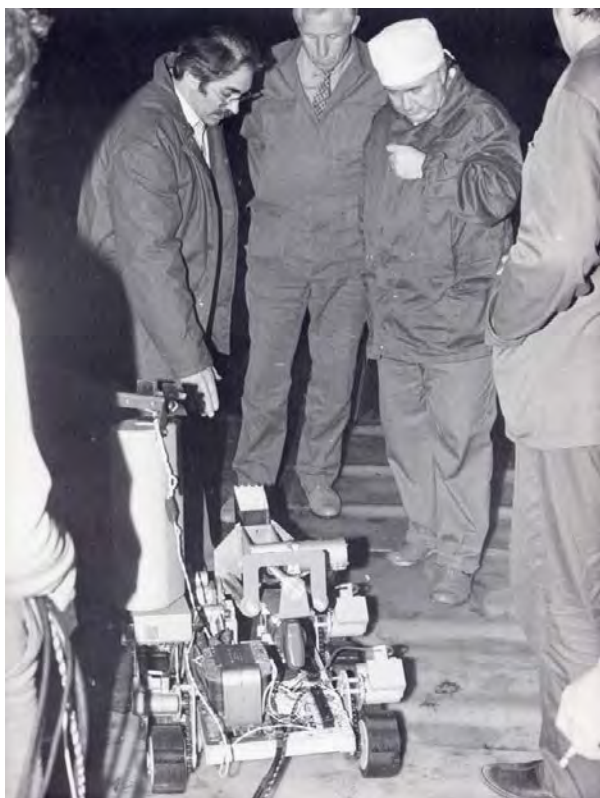
*Рис.47. Испытание робота полигоне в г. Чернобыль.*

механизмов и обучение операторов проводились на специально оборудованном полигоне около лабораторного корпуса в г.Чернобыле (рис. 47). После создания в 1992г. в г.Чернобыле Межотраслевого научно-технического центра «Укрытие», продолжившего работы КЭ, лаборатория была преобразована в Отдел дистанционных комплексов и технологий (ОДКТ) (рис. 48, 49).

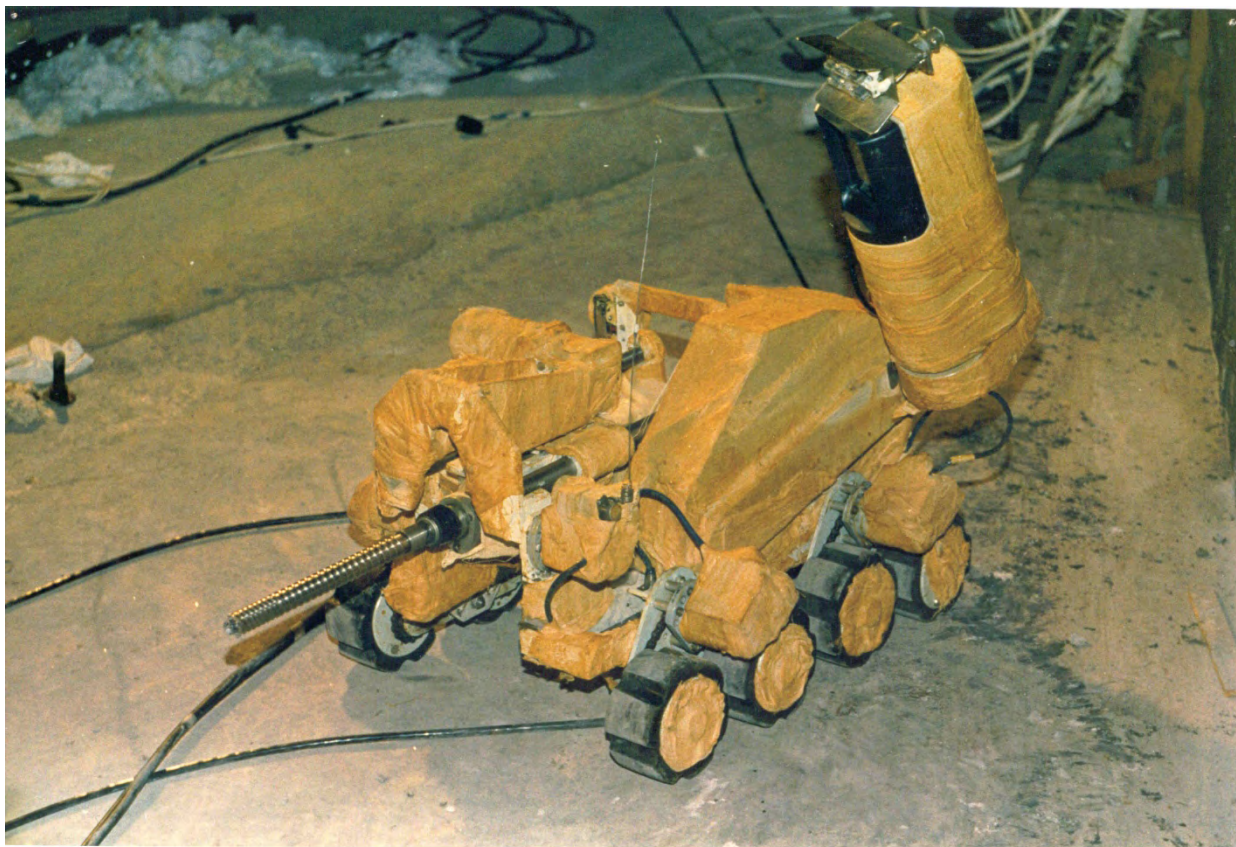
*Рис.50. Робот, сконструированный в КИ. Специальное покрытие предохраняет его внутренние детали от запыления.*

- 3. ДУСА должен обладать высокой проходимостью и быть небольших размеров для проникновения в проломы и работы в разрушенных помещениях.**
- 4. Из-за большого количества радиоактивной пыли в помещениях объекта (а иногда и присутствия ЖРО) в конструкции исполнительного механизма необходимо предусмотреть возможность его высокоэффективной и многократной дезактивации. Для этого большинство ДУСА перед работой «закутывались» в специальную ткань (рис. 50).**

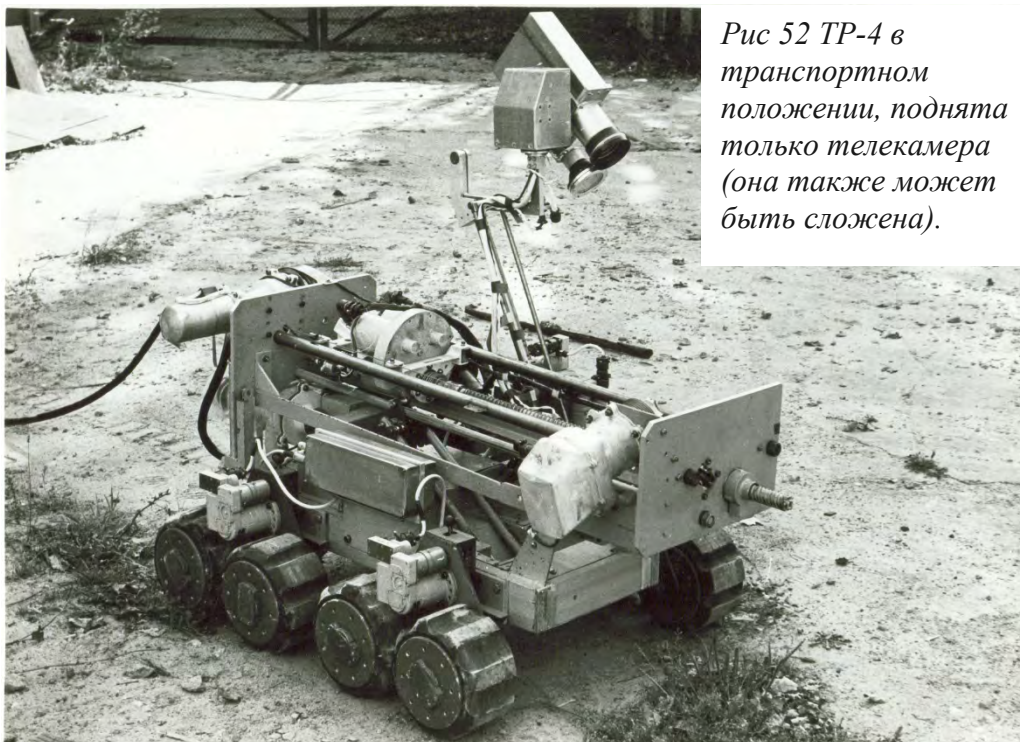
*Рис 52 ТР-4 в транспортном положении, поднята только телекамера (она также может быть сложена).*

Он был изготовлен в конце 1990 года и мог отбирать пробы твердых материалов с глубины до 600 мм. (см. рис. 52 и 53).

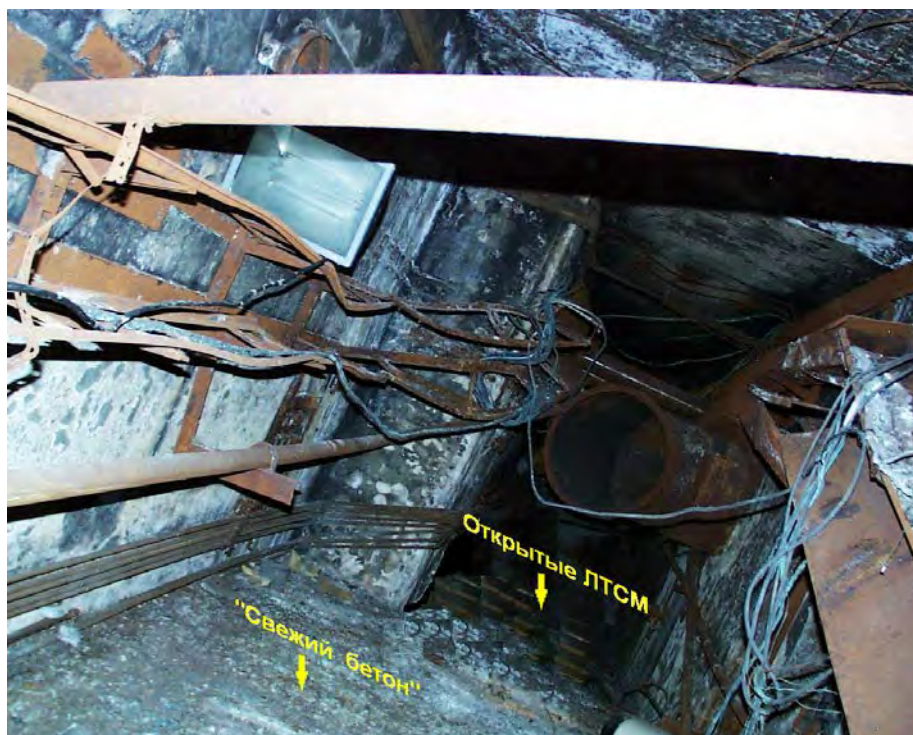
Рис.55.  
Коридор  
301/5.

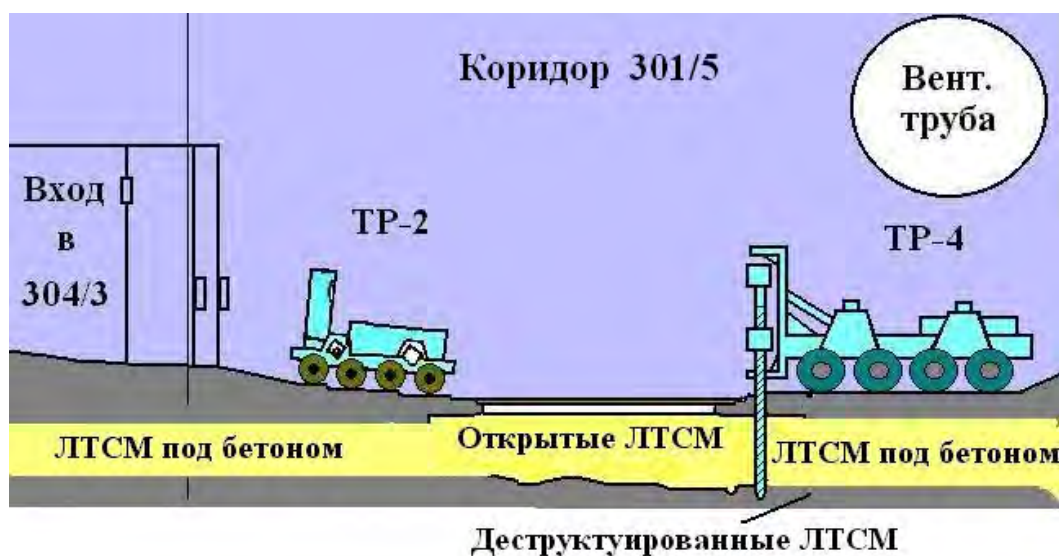
Рис. 56. Схема работ по исследованию ЛТСМ и бетона в коридоре 301/5 с помощью ТР-4 (проводил бурение и отбор проб) и ТР-2 (осуществлял корректировку работы первого робота).

Контролируя движение и работу ТР-4 как с помощью собственной телекамеры, так и телекамерой, установленной на другом роботе (ТР-2), было проведено бурение и отбор проб в различных местах этого помещения. При этом бур проходил бетон, весь пласт лавы и углублялся в доаварийный бетон (пол) помещения (Рис. 56).

Анализ процесса бурения и полученных кернов показал (см. [57]), что доаварийный бетон пола помещения значительно деструктурирован (прожжен) и представляет из себя частично спекшуюся сыпучую массу, содержащую ЛТСМ.

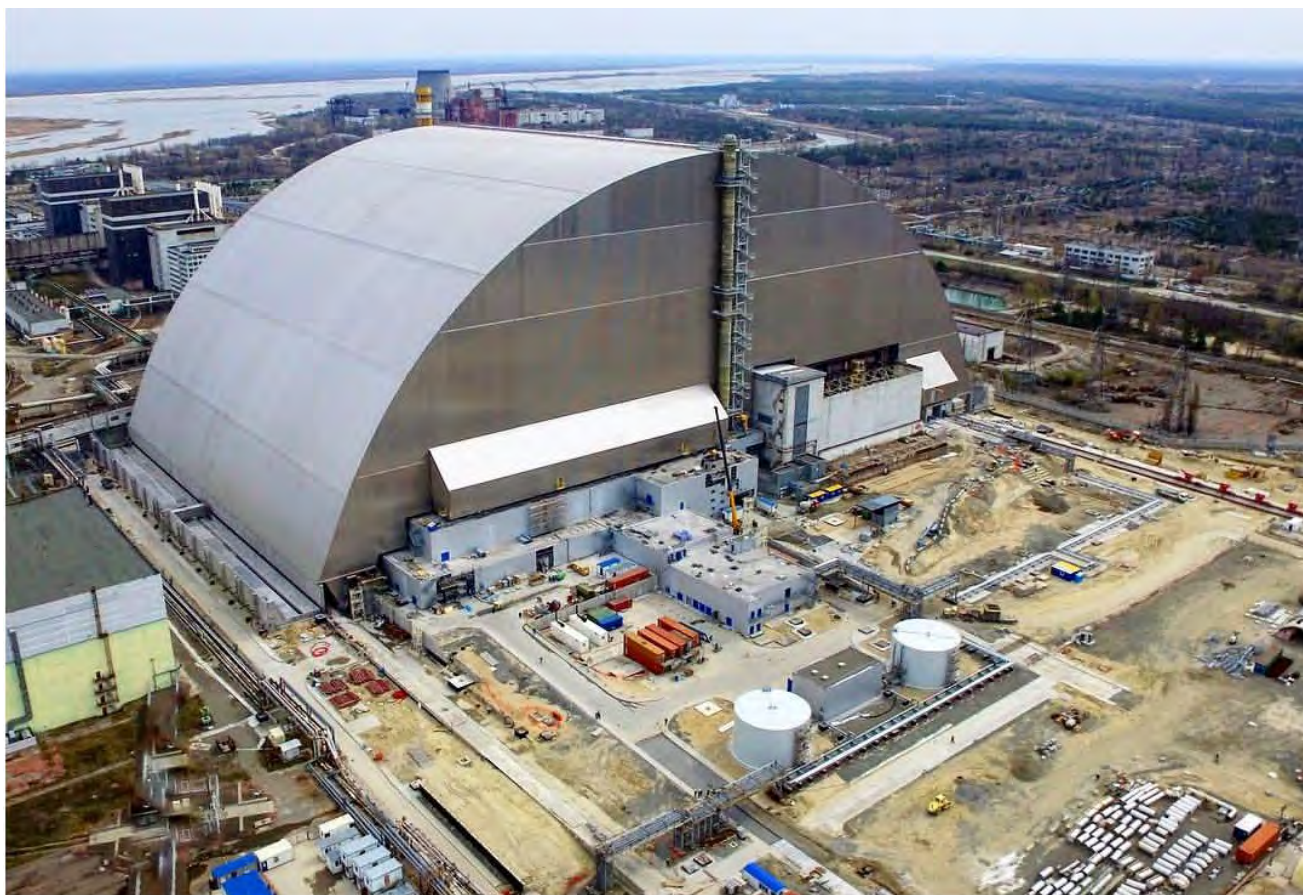
*Рис. 57. «Арка» установлена над «Укрытием». Оснащается технологический корпус и возводятся вспомогательные сооружения и здания.*

В дальнейшем, эта идея получила свое обоснование и развитие в рамках созданного международным коллективом ученых и инженеров уникального сооружения - НБК<sup>23</sup>. Главный его элемент - ограждающая металлическая оболочка, «Арка» для герметизации которой предусмотрены западная и восточная торцевые стены (см. рис. 57 - 59),

«Арка» накрывает объект «Укрытие», машзал и деаэрационную этажерку (за исключением небольших участков, которые выступают снаружи через западную стену) и здание блока «ВСПО» (см. рис. 57)

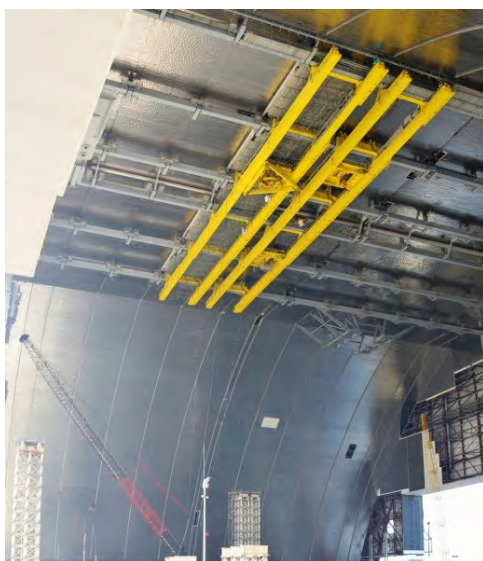
Рис. 63. Схема расположения конструкций СОК под «Аркой» и над объектом «Укрытие» (конструкции кранового моста окрашены в желтый цвет).

Впоследствии она должна участвовать в **извлечении всех материалов, находящихся в «Укрытии», в том числе РАО и ТСМ**. СОК была изготовлена фирмой PaR Systems, США и установлена под «Аркой» в зоне монтажа (см. рис. 62 - 67). Она объединяет козловые краны, тележки, «гаражи» для ремонта оборудования и специальных операций (с 25-тонным краном), пульт дистанционного управления и система видеонаблюдения для кранов, работающих в радиоактивной зоне.

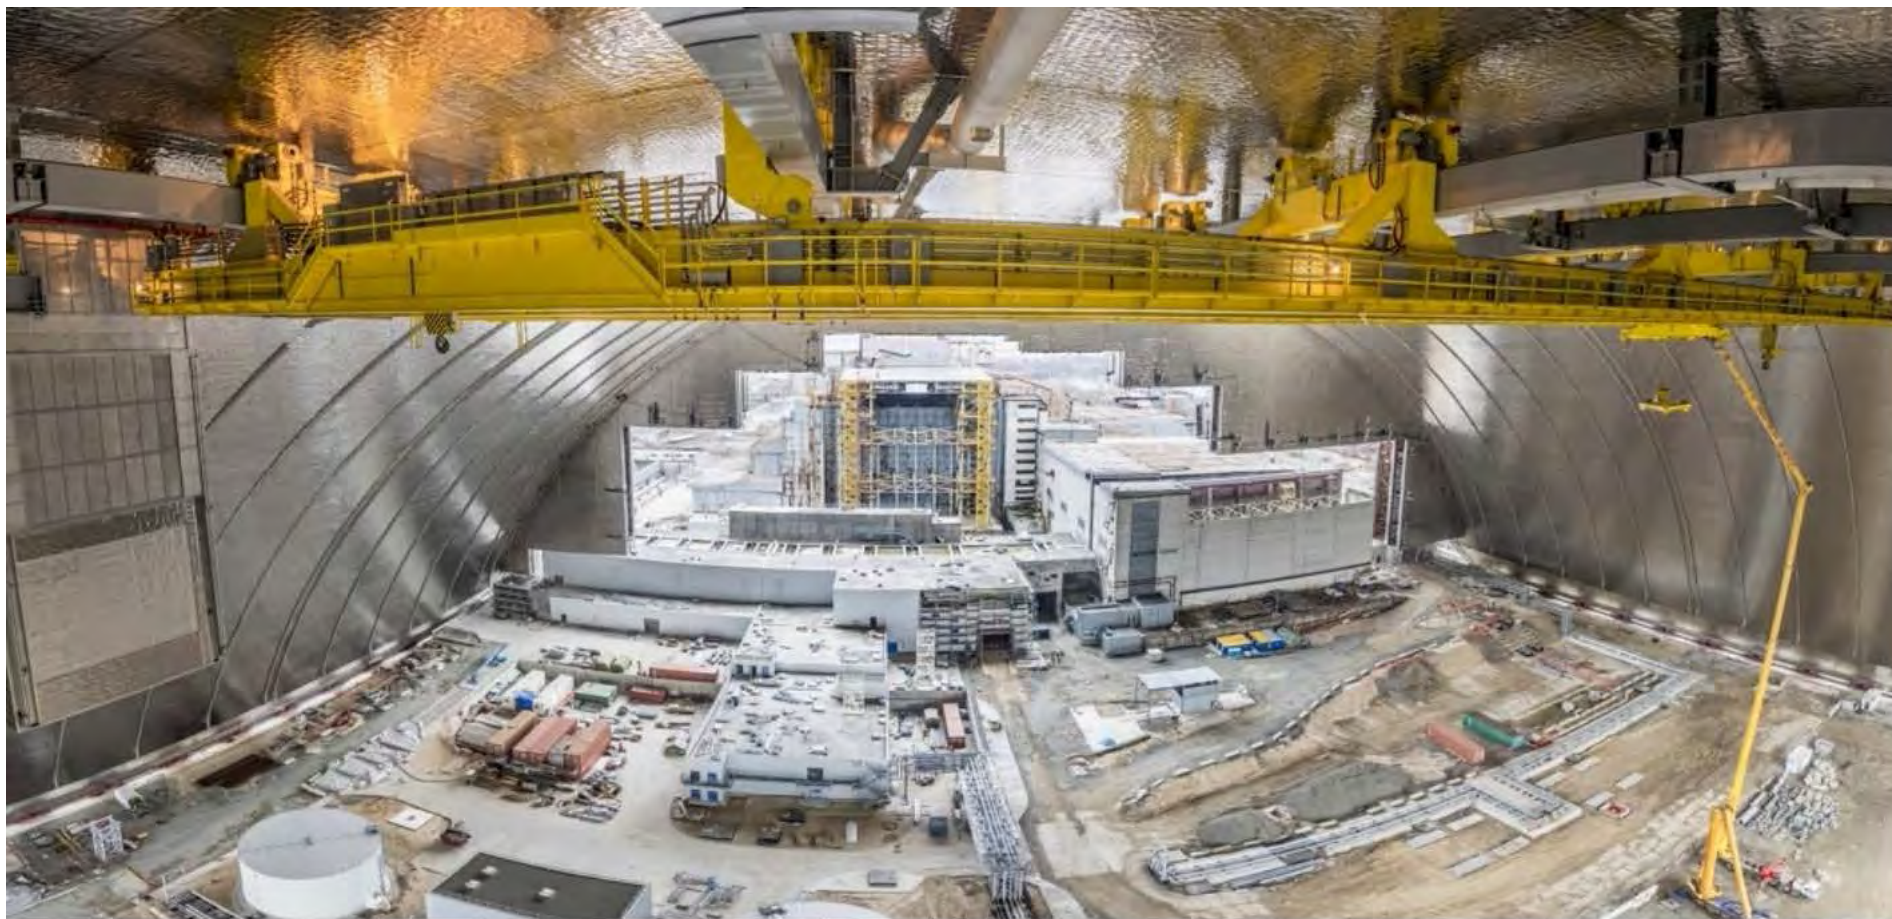
- одной безопасной (защищенной) тележки (с аварийной лебедкой), грузоподъемностью в 50 тонн. Она движется над мостом в северо-южном направлении. собственный вес тележки составляет около 70 тонн. Две тележки могут работать в тандеме, чтобы выдерживать нагрузку до 100 тонн.

*Рис. 64. Сборка системы основных кранов под «Аркой» на монтажной площадке (конструкции СОК окрашены в желтый цвет).*

- одной тележки, оборудованной мобильной инструментальной платформой (МИП), вес МИП составляет около 110 тонн. На тележке монтируется мощная система для отсоса пыли, кабельная видеосистема, молот, рука-манипулятор, молотковый перфоратор, бур. Все это управляется дистанционно.

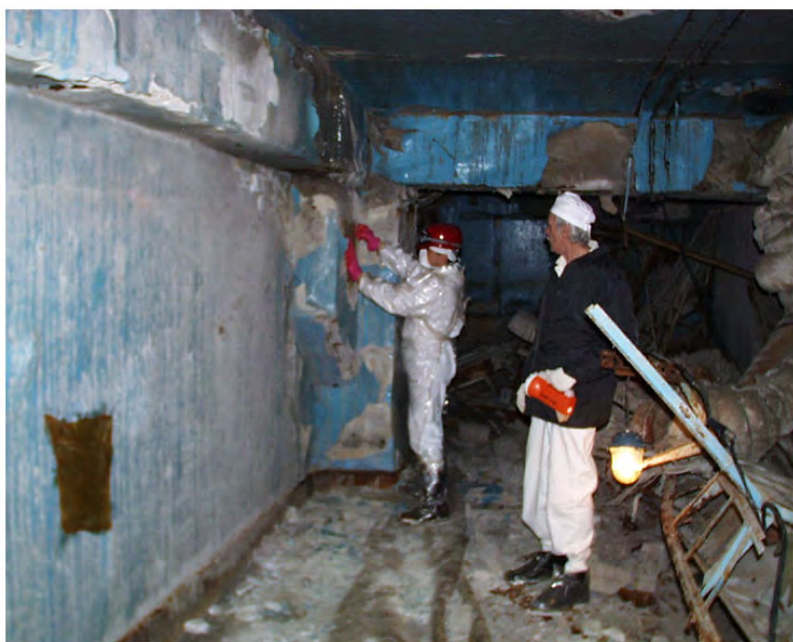
*Рис.79. Подготовка одного из помещений «Укрытия», в котором предполагалось проводить работу с ТСМ. Нанесение полимерного состава с локализирующим действием на поверхность стен.*

Большую роль играли и такие барьеры безопасности, как цепочка независимых помещений, в которых происходила транспортировка и загрузка кернов в контейнеры. Эти помещения были специально герметизированы, снабжены независимой вентиляцией, их стены были закрыты материалом, пропитанным пылепоглощающими составами с локализирующим действием.

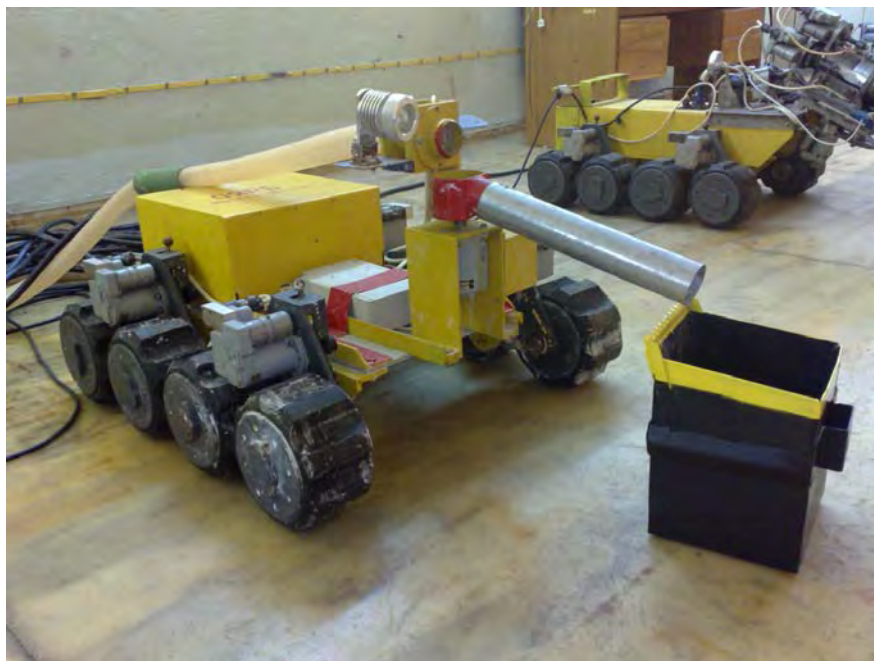
Рис. 80. Модернизированный дистанционно управляемый самоходный агрегат для заливки ЭКОР в лаборатории.

В конце 1999 года была утверждена программа работ по опытному демонстрационному применению ЭКОР в условиях объекта «Укрытие». В рамках этой программы был создан и испытан технологический комплекс синтеза материала с производительностью до 3 литров в минуту. Для выполнения непосредственного нанесения ЭКОР на скопления ТСМ был модернизирован дистанционно управляемый самоходный агрегат (см. выше). На его шасси установили шланг для заливки ЭКОР, телекамеру, источники света (рис 80).

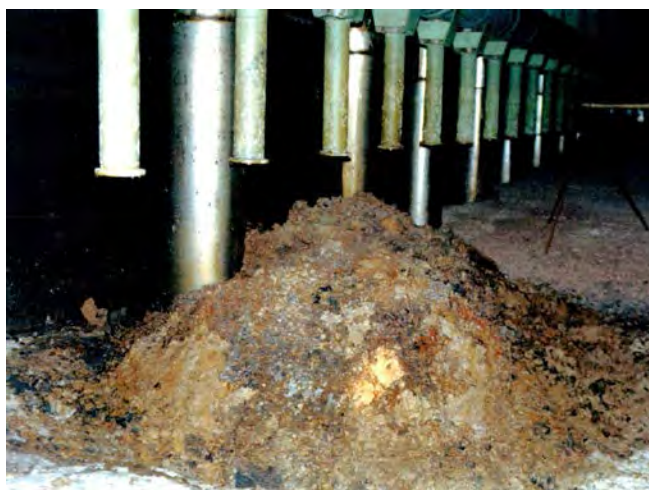
Рис. 81. Скопление ЛТСМ на первом этаже бассейна-барботера («куча») до нанесения покрытия. Справа на схеме расположение скопления в пом.012/7 и величины МЭД (Р/час) на ее поверхности, измеренные в 1989г.

Для проведения испытаний ЭКОР в условиях объекта было выбрано скопление застывшей лавы на первом этаже бассейна-барботера в пом. 012/7, так называемая «куча» (рис. 81).

Демонстрацию предлагалось провести на первом этаже бассейна-барботера в центральной секции пом. 012/7, где располагается скопление - «куча» ЛТСМ (рис. 81, 82).
