*Р.Ф. Арутюнян\*, А.А. Боровой*

*Извлечение ядерного топлива из аварийных реакторов  
(Чернобыль и Фукусима)*

*Часть 1. Чернобыль.*

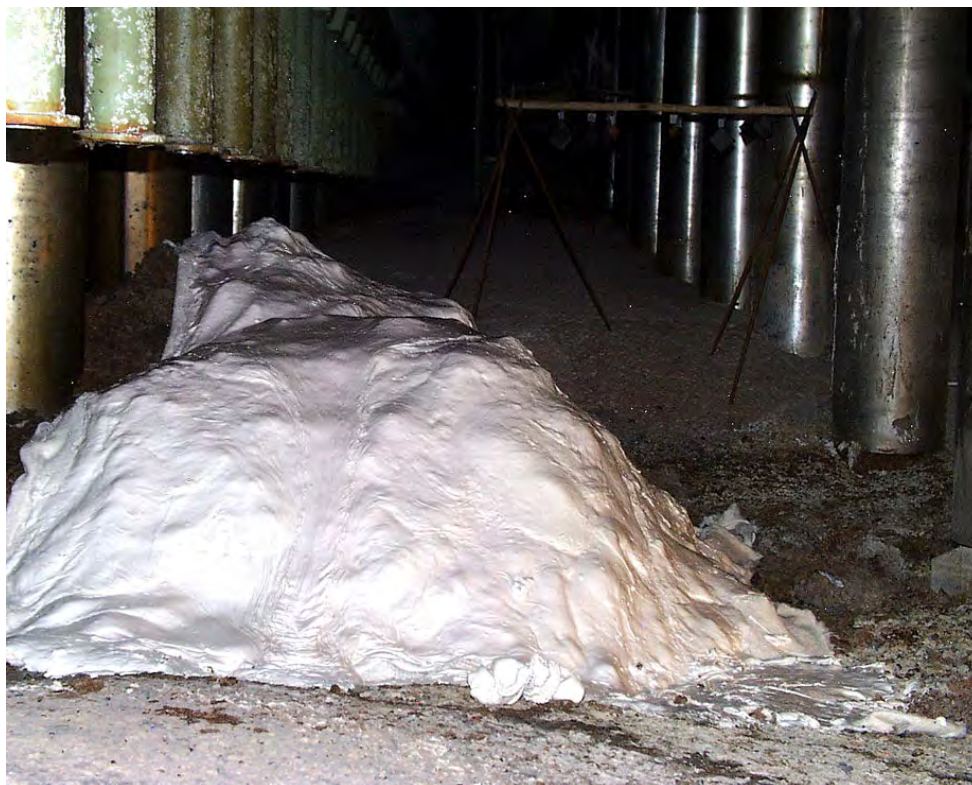
Рис. 82. «Куча» ЛТСМ на первом этаже бассейна-барботера, пом. 012/7, покрытая ЭКОР.

25 марта 2000г. ЭКОР был приготовлен внутри объекта «Укрытие» неподалеку от пом. 012/7 и нанесен на прочную ткань. Затем тканью с ЭКОР было накрыто скопление ТСМ в ББ-1 (рис. 82). Через двое суток был проведен контроль состояния ЭКОР на скоплении ТСМ. Материал полностью затвердел и приобрел свойственную ему эластичную фактуру [Ч46].

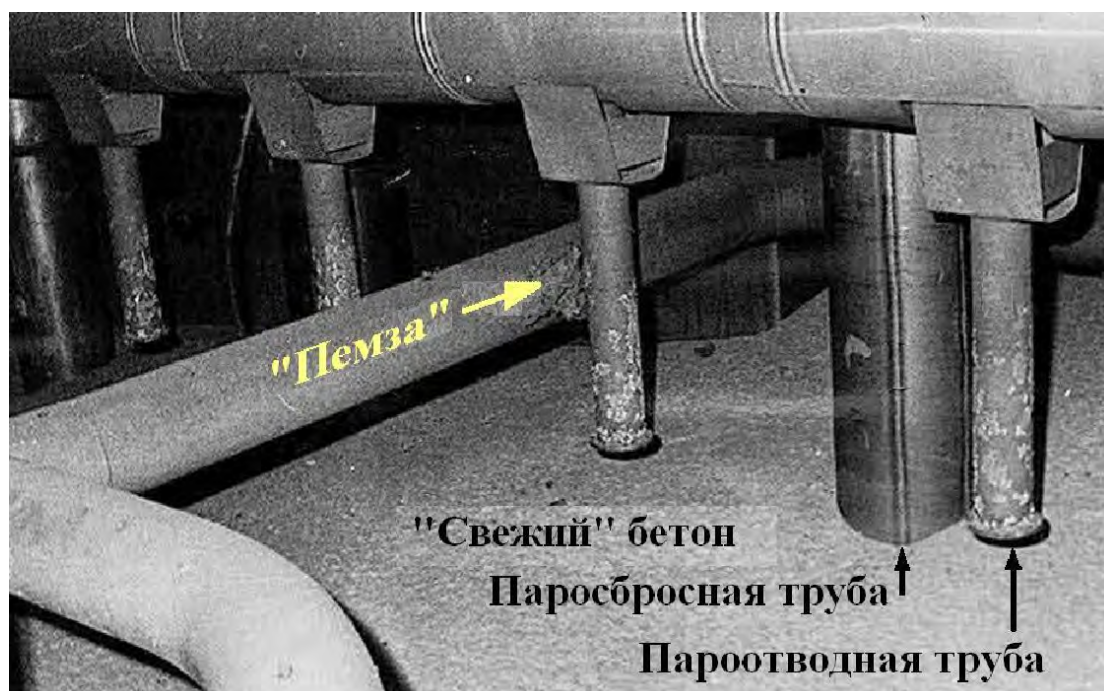
Рис. 91. Бетон, заливший нижние помещения.

При своем образовании и движении ЛТСМ взаимодействовали с бетоном перекрытий - частично прожигали их. В дальнейшем, при строительстве «Укрытия» большие объемы бетона (так называемого «свежего») также попали на нижние отметки объекта и залили часть помещений, в ряде случаев поверх застывшей лавы. Особенно много его в подапаратном помещении и ПРК (рис. 91).

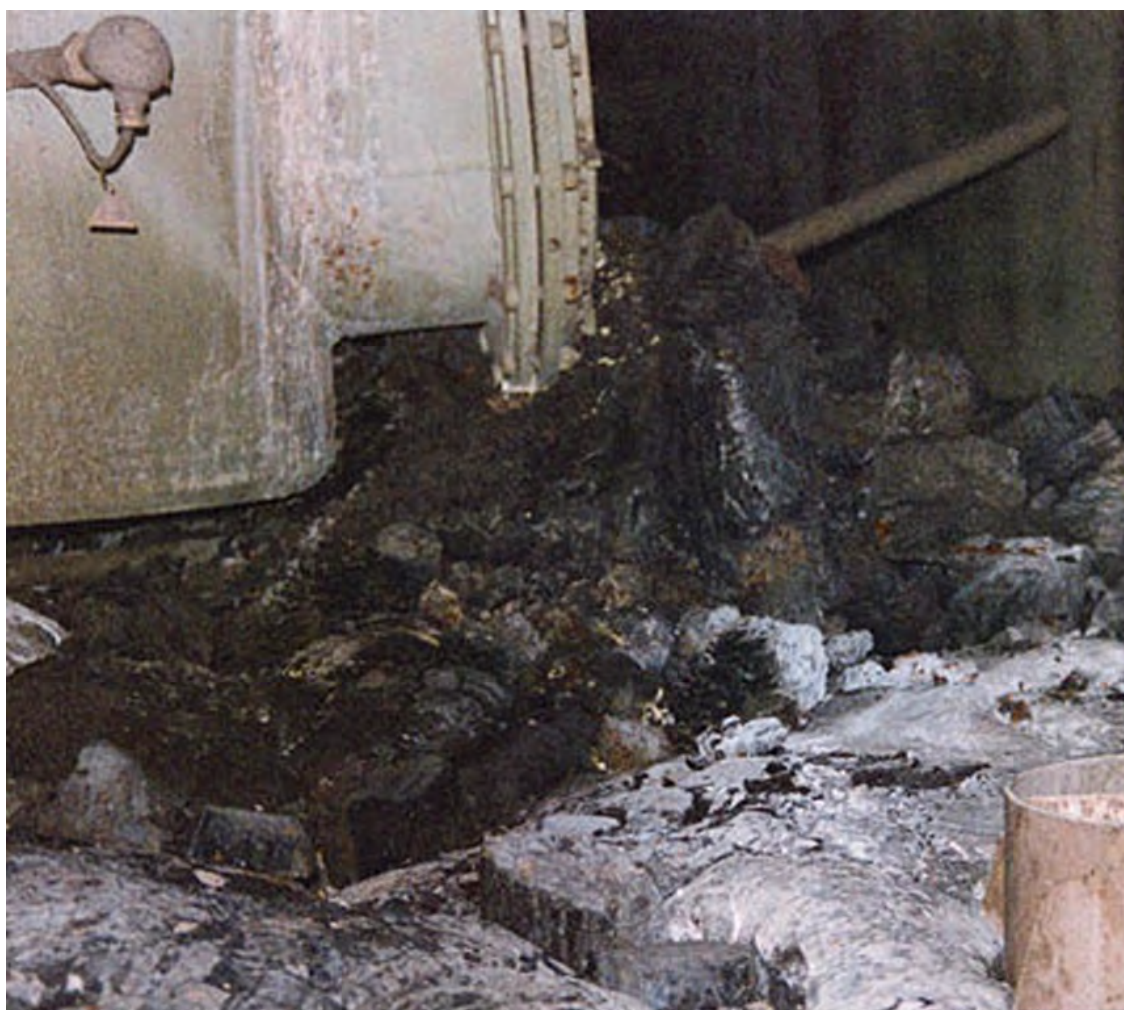
Рис. 92. Застывший металл на полу ПРК.

Кроме этого в ряде комнат и коридоров на полу находятся скопления застывшего металла, расплав которого двигался вместе с потоками ЛТСМ не смешиваясь с ними (см. рис. 92).

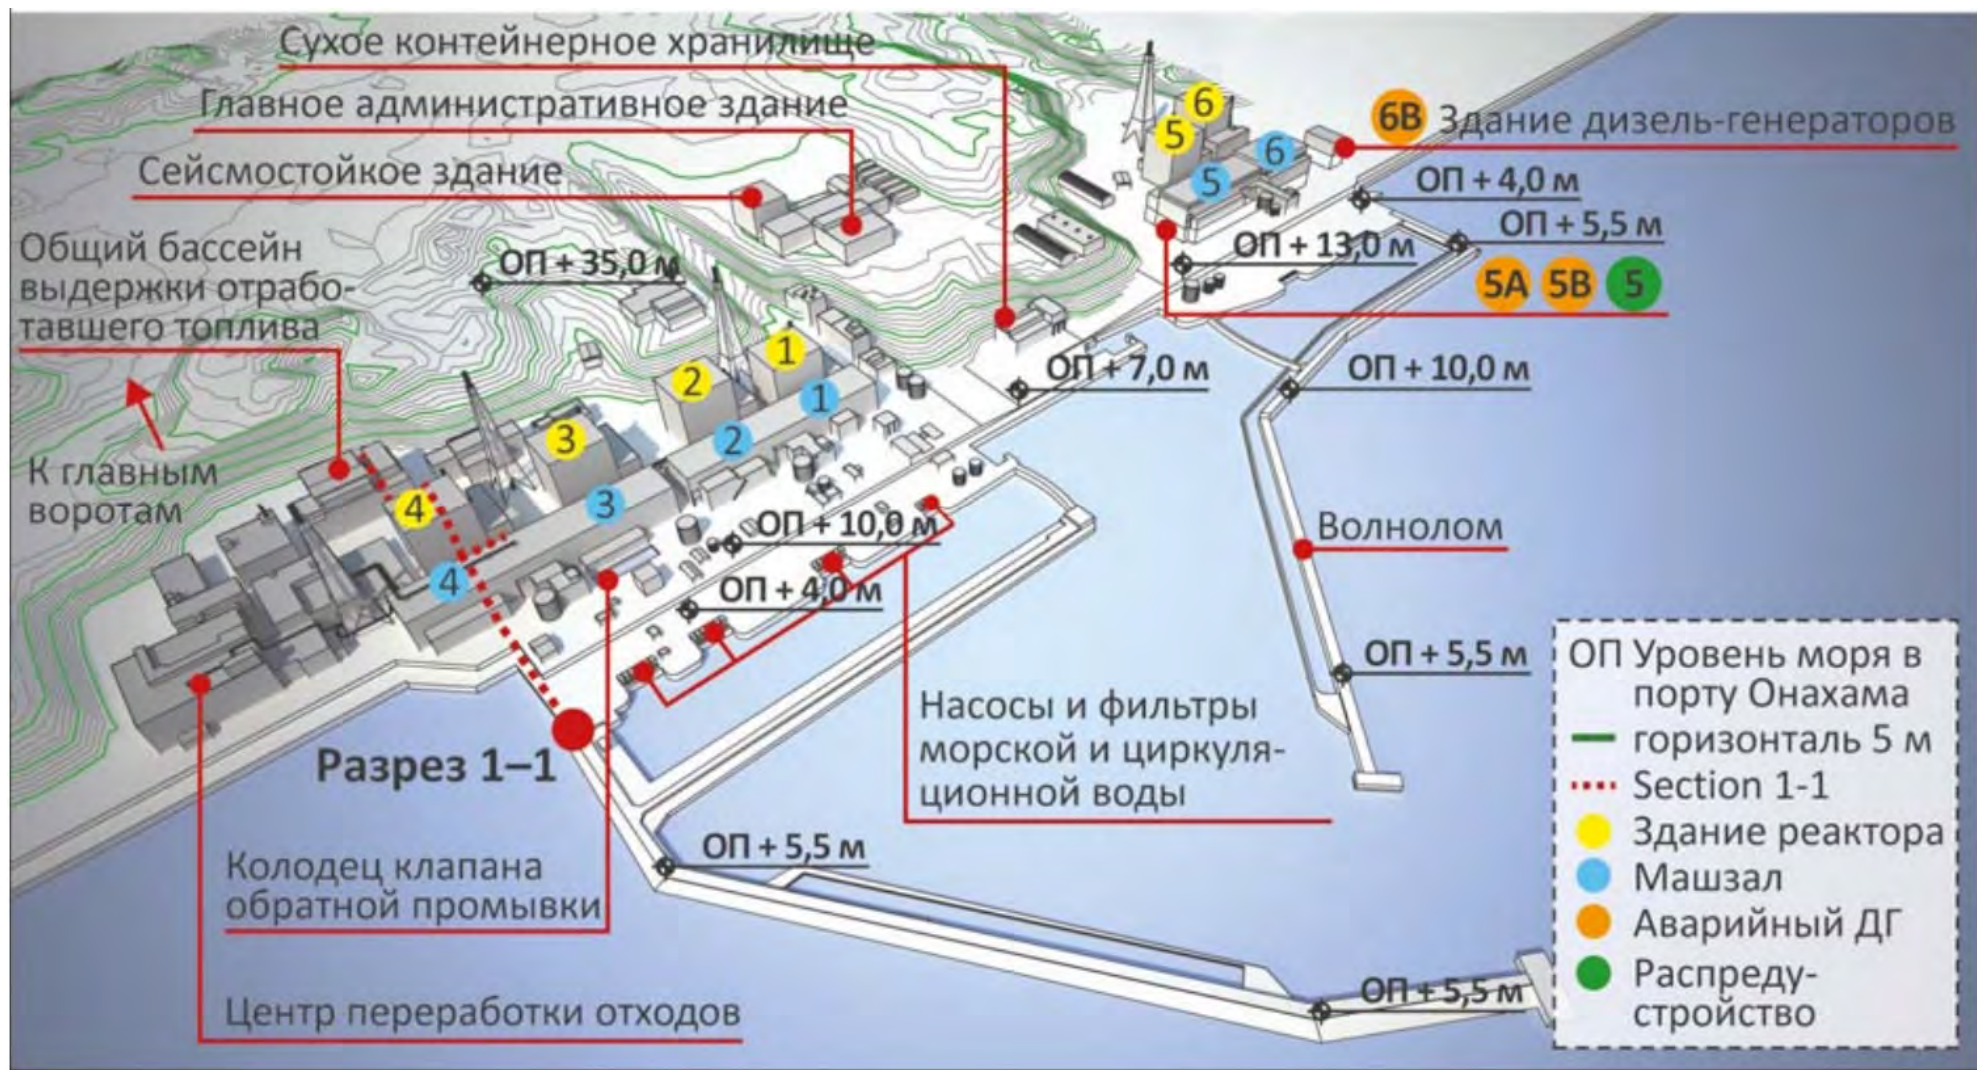
Рис. 96. Схема расположения основных зданий АЭС Фукусима Дай-ичи. Каждый из блоков кроме здания реактора и МЗ включает в себя – здание обслуживания (Service building), здание контроля (Control building) и еще ряд вспомогательных построек. БЩУ расположен на 2-ом этаже здания обслуживания.

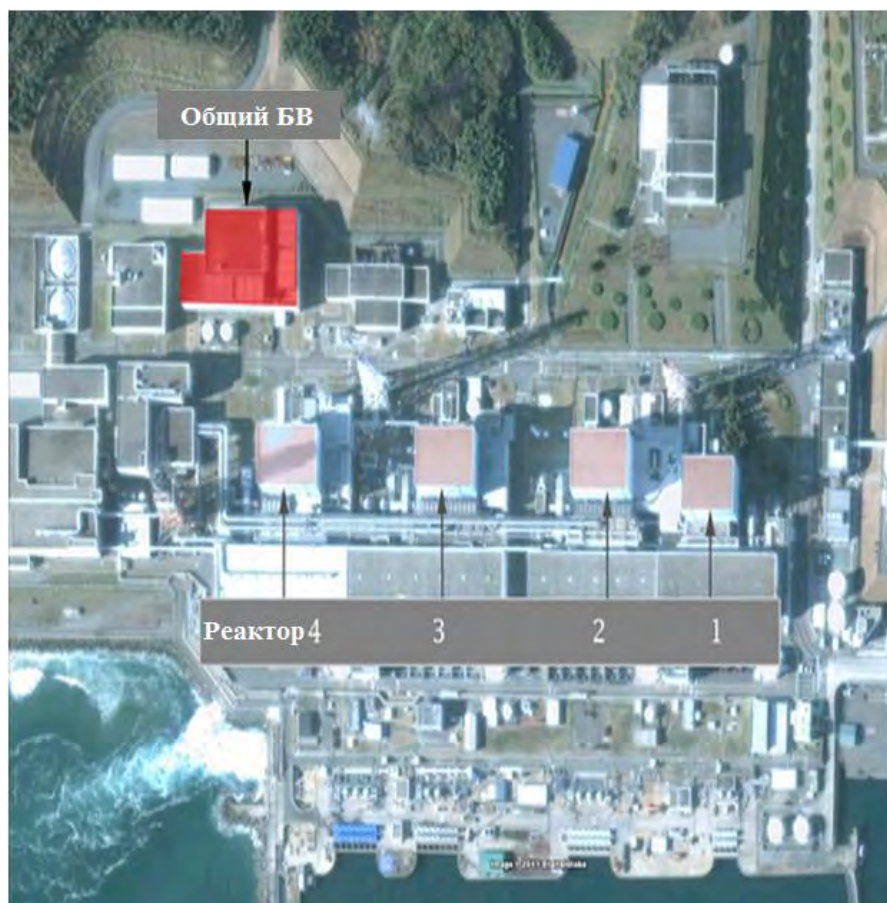
Рис. 99. . Общий бассейн отработавшего топлива находится вблизи 4-го блока.

Общий бассейн находится вблизи 4-го блока на расстоянии ~ 50м в западном направлении (см. рис. 99). Его бассейн содержит около 60% отработавшего топлива со всех блоков. В 1995г. было введено в эксплуатацию сухое контейнерное хранилище, рассчитанное на 40 лет.

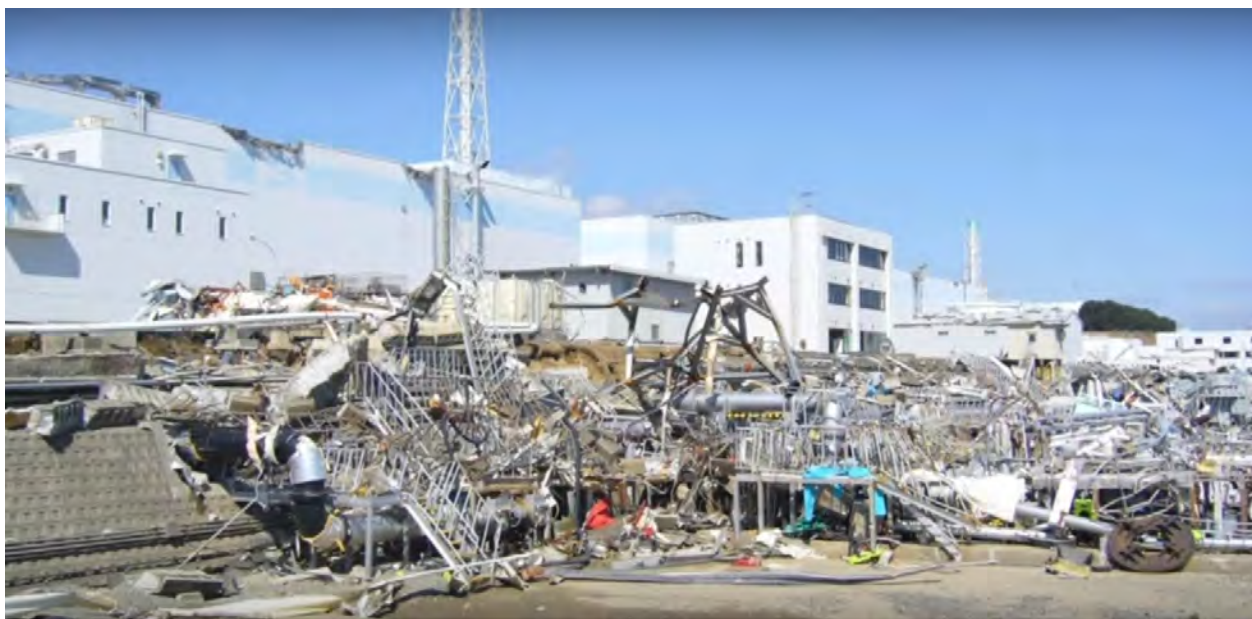
*Рис. 101. Территория F-1 после аварии.*

В результате к 15 марта здания первых четырех реакторов сильнее всего пострадали, превратились в развалины (Введение. рис. 11), а территория F-1 в огромную свалку радиоактивного строительного мусора и разрушенных конструкций (рис. 101, 102).

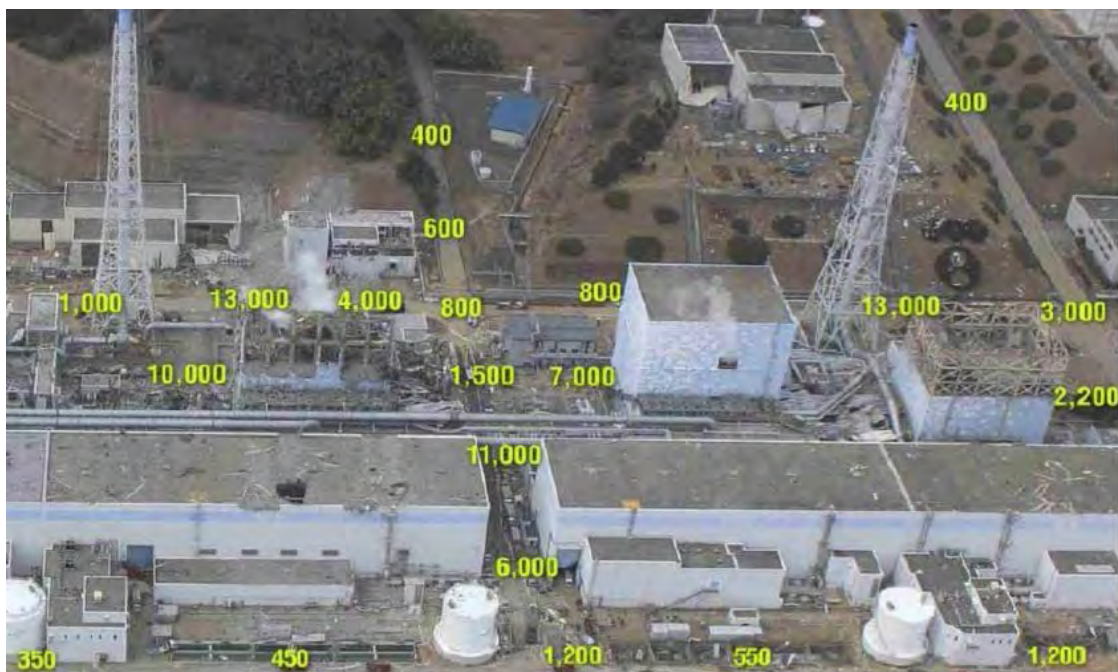
Рис.102. Мощности дозы на территории F-1 и около блоков 22.03.11. Значения МЭД приведены в мР/час (1мЗ/час соответствует 100мР/час).

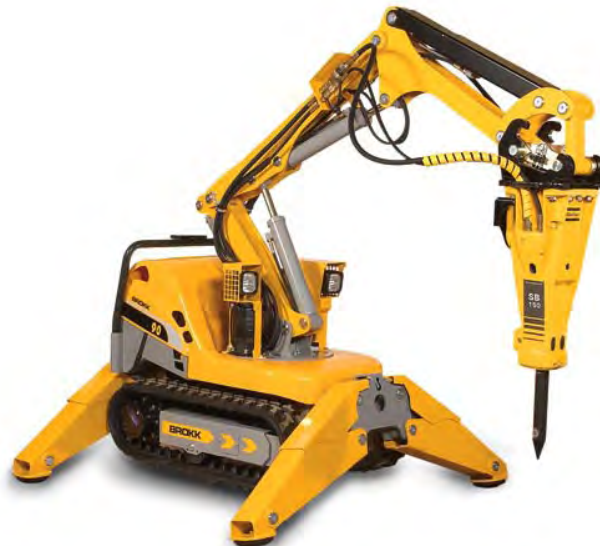
Рис. 104. Робот шведской компании Brokk AB.

На площадке F-1 с 2011 на разборке радиоактивного мусора применялась и стандартная для атомной отрасли радиационно-стойкая дистанционная техника: тяжелые (больше тонны) роботы BROKK<sup>47</sup> (рис. 104) и манипуляторы на подвижных тележках Walischmiller. . К сожалению, парк машин, находящихся на станции все же оказался недостаточным и многие работы, проводящиеся в опасных радиационных условиях, выполнялись людьми.

<sup>47</sup> Роботы Brokk (Шведская компания Brokk AB) используются для для извлечения, погрузки, разгрузки и сортировки радиоактивных материалов, демонтажа и реконструкции объектов химической и ядерной промышленности, разбора железобетонных и металлических конструкций ядерных реакторов и хранилищ ОЯТ и РАО,

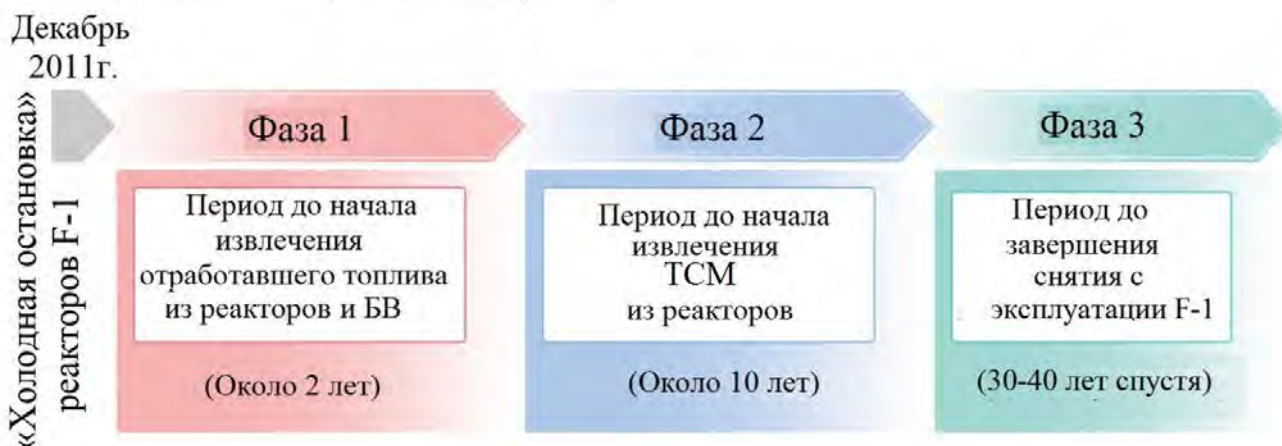
Рис. 105. Фазы вывода F-1 из эксплуатации, согласно «дорожной карте».

**Фаза 3** (в течение 30-40 лет): завершение удаления всех ТСМ (в том числе фрагментов топливных сборок, застывшей «топливной лавы», активной пыли и загрязненной воды), полный вывод из эксплуатации (см. рис. 105).

Следует отметить, что корректировки сроков и методов выполнения «Дорожной карты». в 2015 и 2017 гг. не изменили ее основной стратегической линии (см. рис. 105 и 106) .

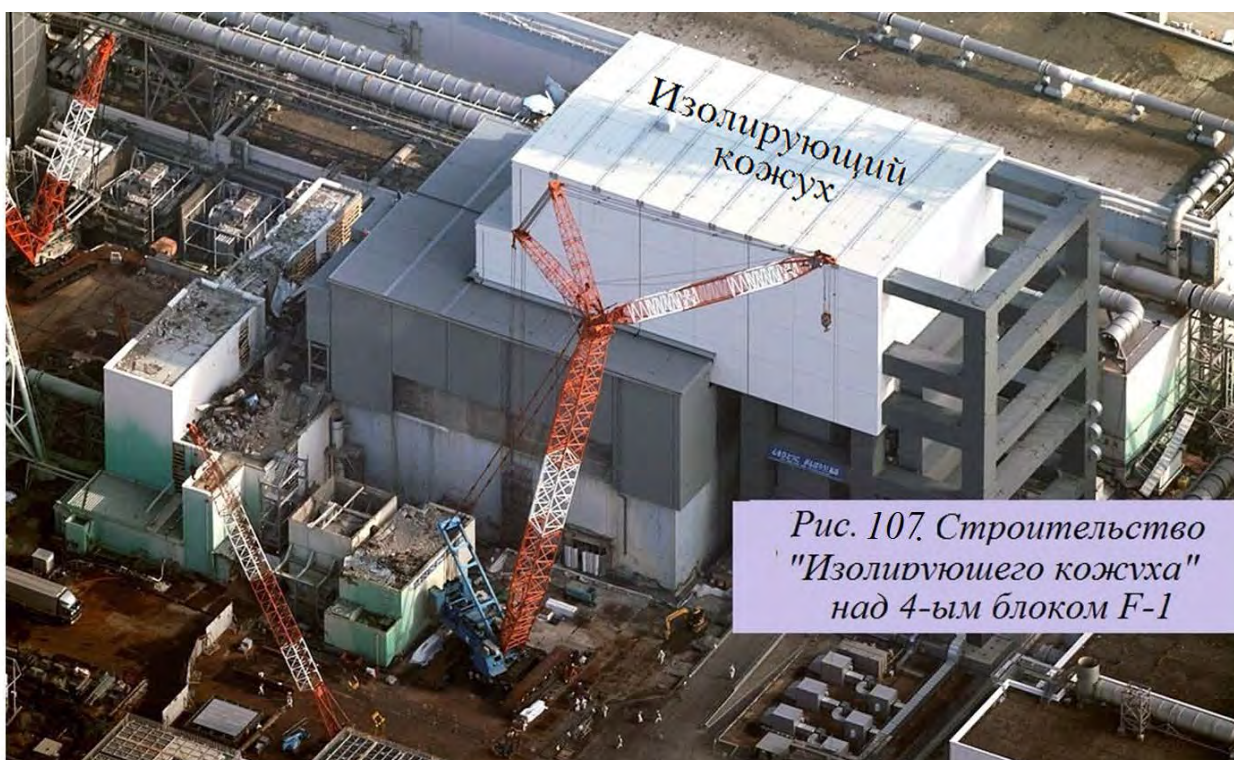
*Рис. 107. Строительство  
"Изолирующего кожуха"  
над 4-ым блоком F-1*

Для выполнения этой операции над зданием была возведена дополнительная конструкция - «изолирующий (или защитный) кожух» (рис. 107), которая охраняла внешнюю среду от возможных выбросов радиоактивности и препятствовала попаданию в БВ атмосферных осадков.

Кроме того кожух служил для дополнительного укрепления опорных конструкций.

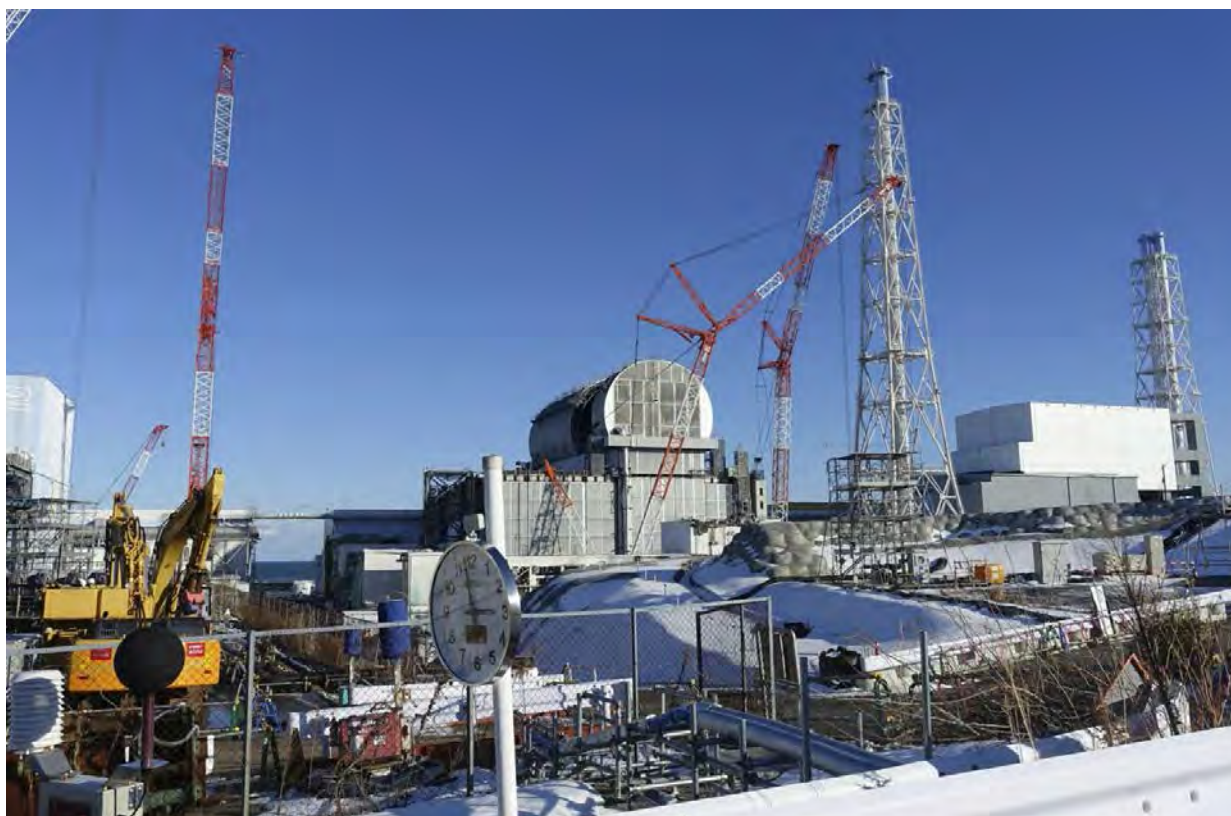
Рис. 108. «Изолирующий кожух» смонтирован над 3-им блоком (справа виден 4-ый блок).

К осени 2018г. был собран «изолирующий кожух» (рис. 108) под защитой которого должно было извлекаться топливо и установлена перегрузочная машина

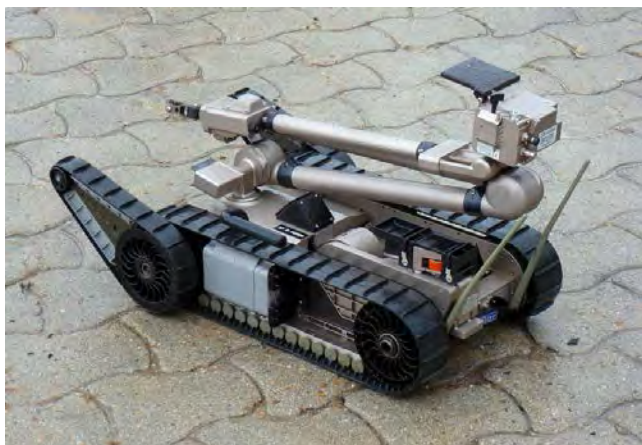
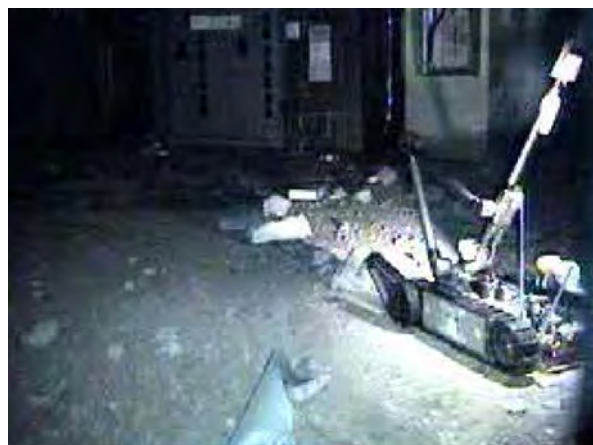
Рис. 116. Робот 510 PackBot компании iRobot. Слева – робот в 1-ом блоке F-1.

В результате, роботов для проведения разведки в разрушенных блоках у Японии не было и пришлось воспользоваться иностранной помощью (см., например, [Ф69]). Меньше, чем через неделю после аварии на F-1, американская компания iRobot выслала в Японию два аппарата PackBot 510 (рис.116) и два Warrior 710.

Робот Packbot весит ~ 30 кг и создан специально для работы в опасных для человека условиях<sup>56</sup>.

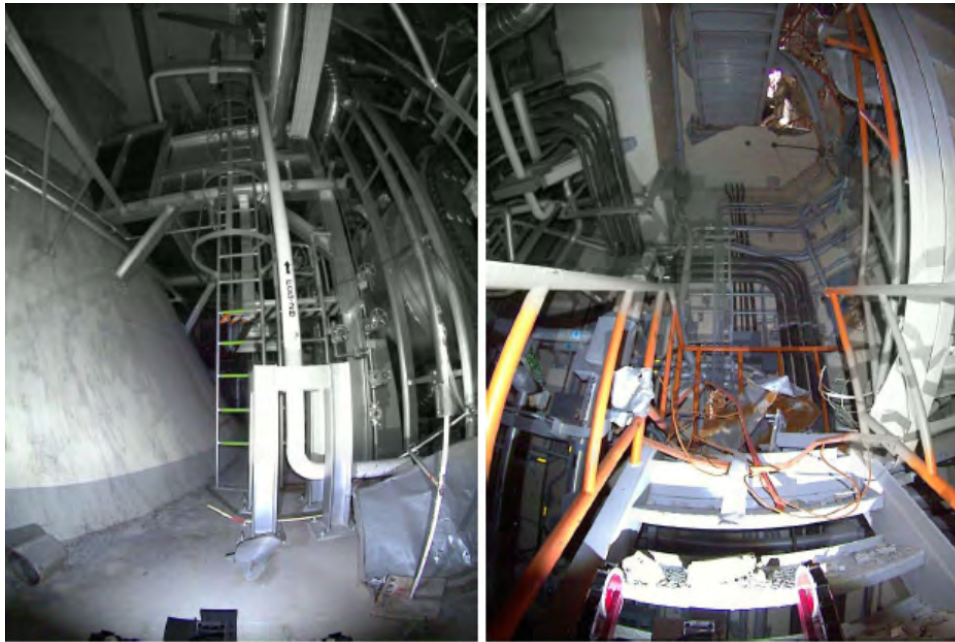
Рис. 119. Фото, сделанные Quince 1 во время 3-го сеанса. Слева – снимок трубопровода системы охлаждения. Справа – куча обломков, блокирующая лестницу на 3-ий этаж.

В результате этого сеанса робот принёс хорошее известие - блок труб выглядит неповреждённым (рис. 119). В результате сотрудникам станции удалось, закачав воду в этот блок через крышу здания и впервые опустить температуру внутри реактора ниже 100<sup>0</sup>С.

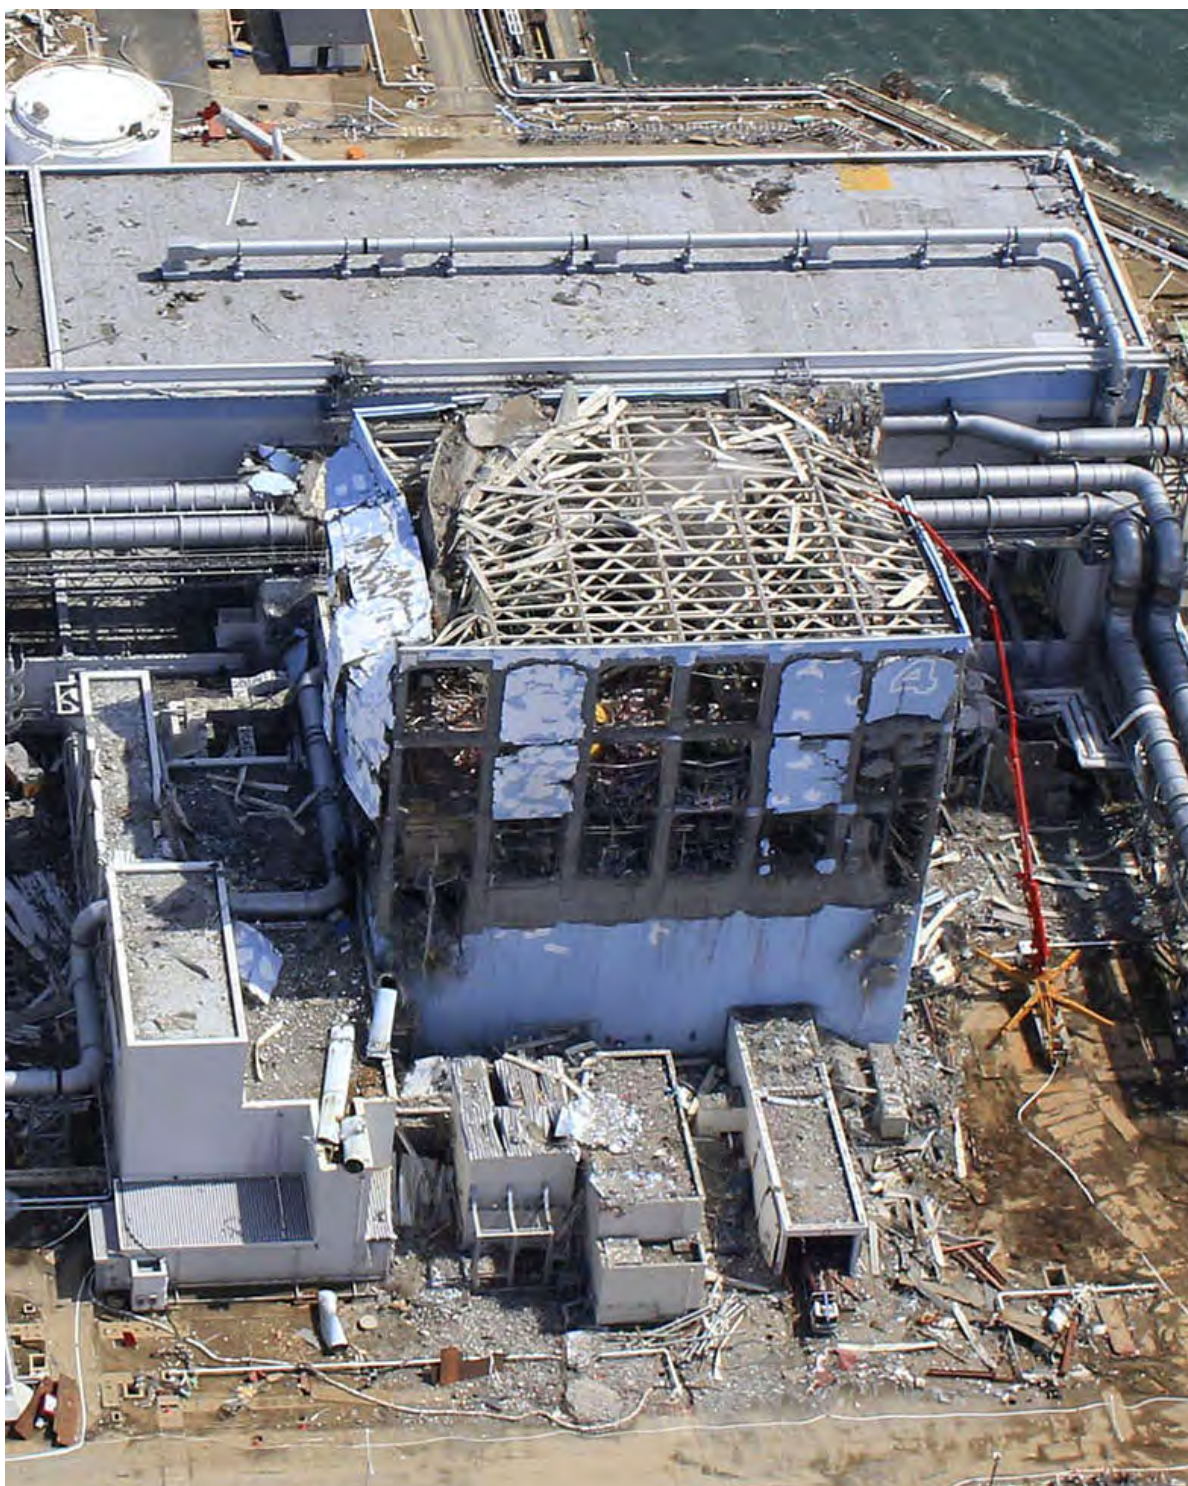
Рис. 122. Разрушенный 4-ый блок (один из снимков, сделанных с помощью T- Hawk).

С их помощью был проведен тщательный осмотр реакторных зданий 1, 3 и 4 блоков. Были сделаны фотографии и видео внешнего вида зданий, их площадок и ряда внутренних помещений. Так на снимках 4-го блока, сделанных с высоким разрешением, можно увидеть часть охлаждающего контура реактора и фрагмент БВ (см., например, рис 122).

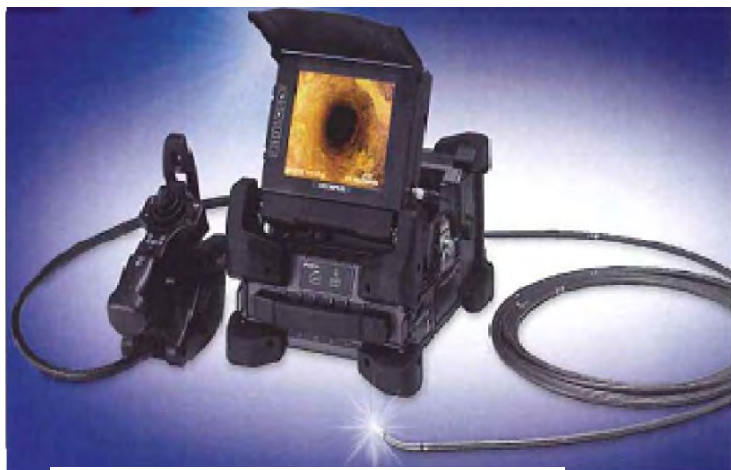
*Рис.124. Промышленный эндоскоп, выдерживающий большие радиационные поля, использовался для наблюдения внутри контейнмента 2-го блока.*

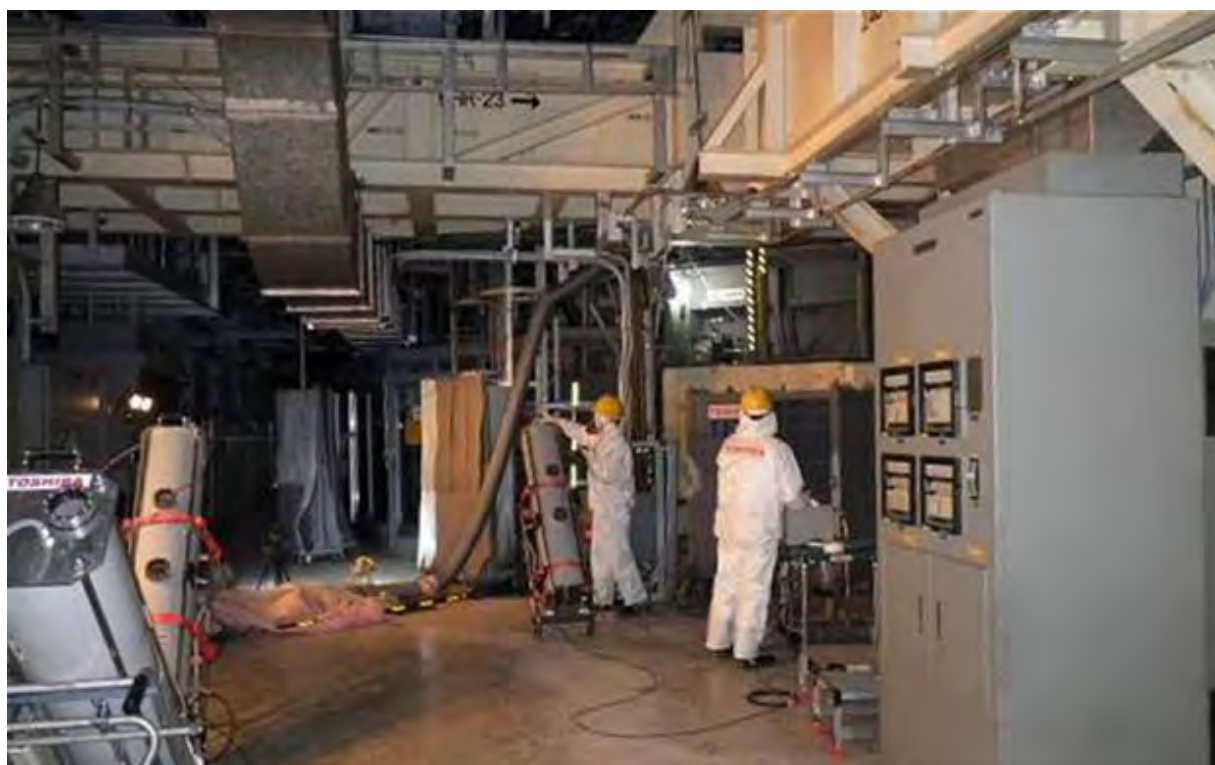
*Рис. 125. На 2-ом блоке. Подготовка эндоскопа к работе.*

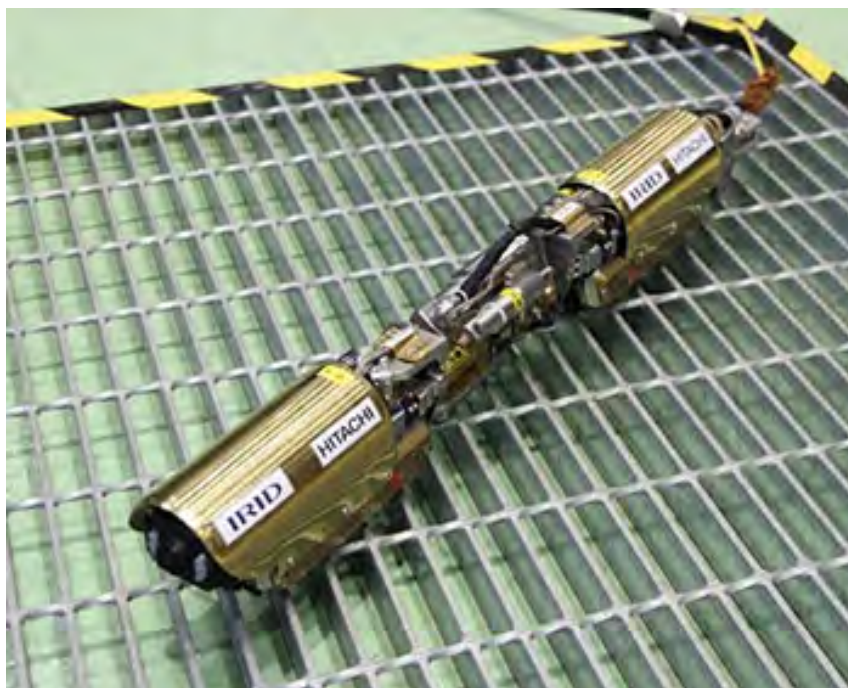
Рис. 127. Робот «Змея» в развернутом виде.

Робот мог трансформироваться, поскольку состоял из трех частей: основного корпуса и двух боковых блоков, передвигающихся на гусеницах. Размеры аппарата – длина около 60см, а эффективный диаметр - 9.5 см позволяли ему проходить через трубы. За внешний вид и способность изменять свою форму робот получил название - «Змея» (рис. 127).

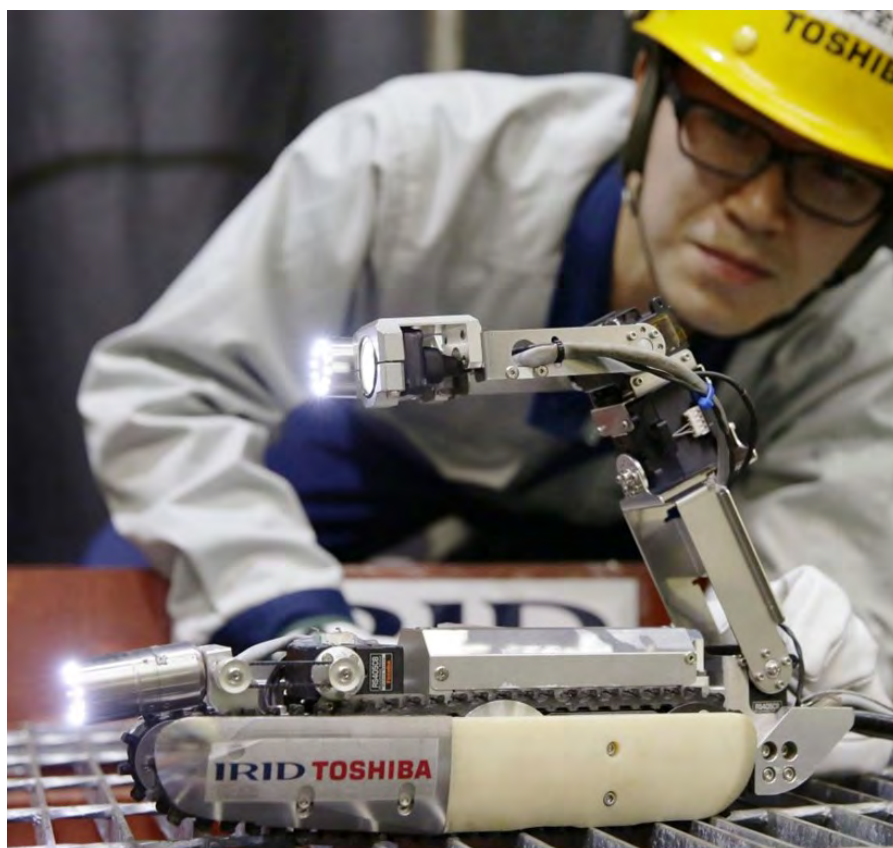
**Рис. 132.** Сотрудник ТЕРСО наблюдает за испытанием «Скорпиона». 30 июня 2015 г.

Робот получил свое имя, поскольку, выйдя в свободное помещение (после движения по узким проходам) он может поднимать заднюю секцию. Там расположена ТВ камера и светодиодный фонарь. Ещё одна камера и фонарь находятся в носовой секции устройства (рис. 132).

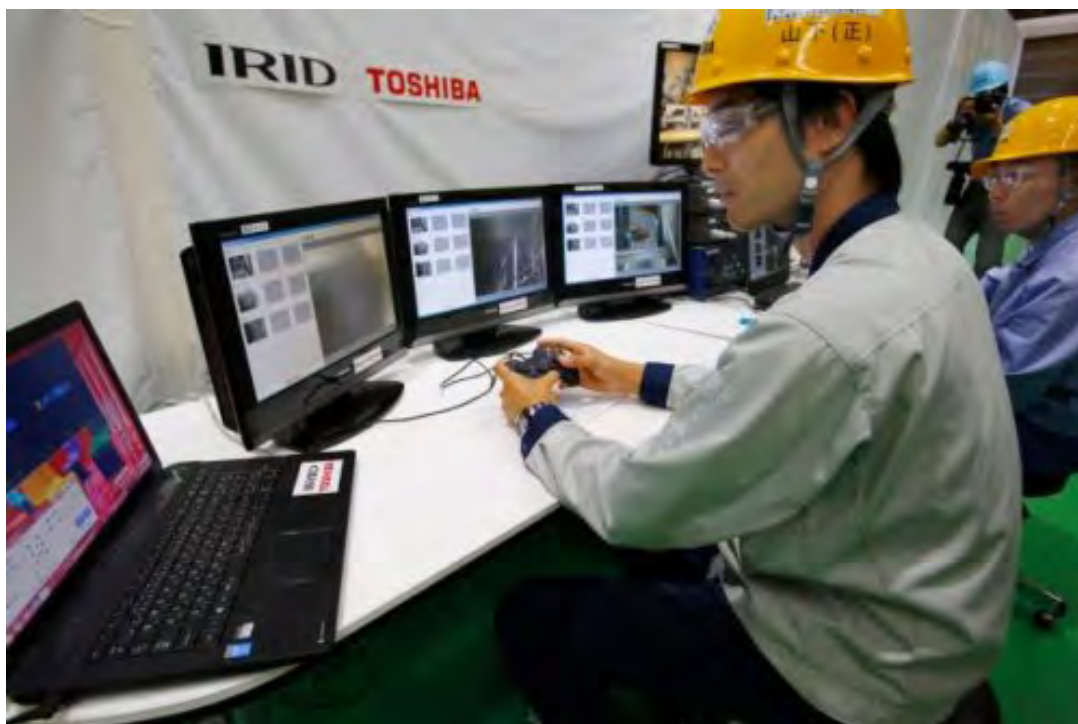
***Рис. 133. Операторы робота «Скорпион» проходят обучение.***

Действиями робота по кабелю управляют два оператора. Один из них отвечает за движение аппарата, управляя им с помощью джойстика, второй контролирует получаемую в процессе работы информацию (рис. 133).

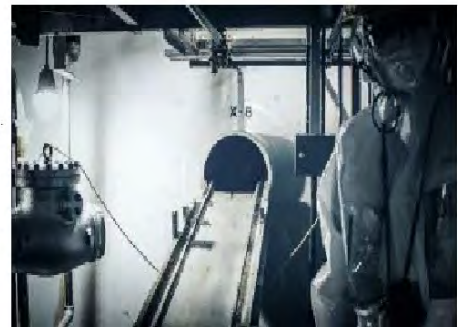
Рис. 134. Схема проникновения «Скорпиона» в контейнмент 2-го блока.

Вход в тоннель X-6. Снимок сделан на 5-ом блоке F-1

В контеймент он мог попасть через люк, ведущий в тоннель Х-6<sup>69</sup>. А затем, используя рельсы для транспортировки кассет СУЗ, спуститься на платформу, где провести измерения МЭД и фотографирование (рис. 134). Выбранный путь мог бы значительно облегчить передвижение робота внутри контеймента.

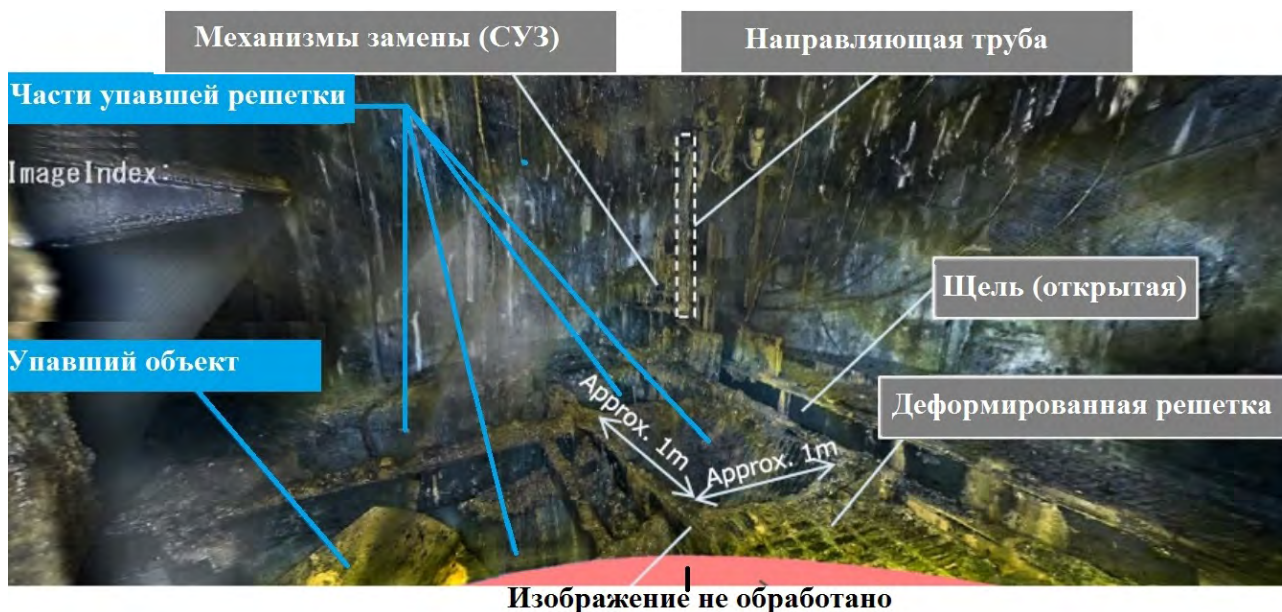
Рис. 136. Изображение, полученное внутри контейнмента 2-го блока роботом – зондом (после обработки). См. [Ф80].

Так 30 января удалось получить изображение части платформы, которая находится непосредственно под реактором. Съемка показала, что металл опорной решетки оплавлен и деформировался, а его поверхность покрывают черно-коричневые наслоения (рис. 136). Эксперты предположили, что это может быть слой **застывшего кориума (ТСМ)**<sup>71</sup>, часть которого через прожег в нижней части корпуса реактора, вытекла наружу и пройдя через решетку попала на основание пьедестала. В одном месте опорной решетки образовался целый провал - отверстие площадью приблизительно  $(1 \times 1) \text{ м}^2$  (рис. 137)<sup>72</sup>.

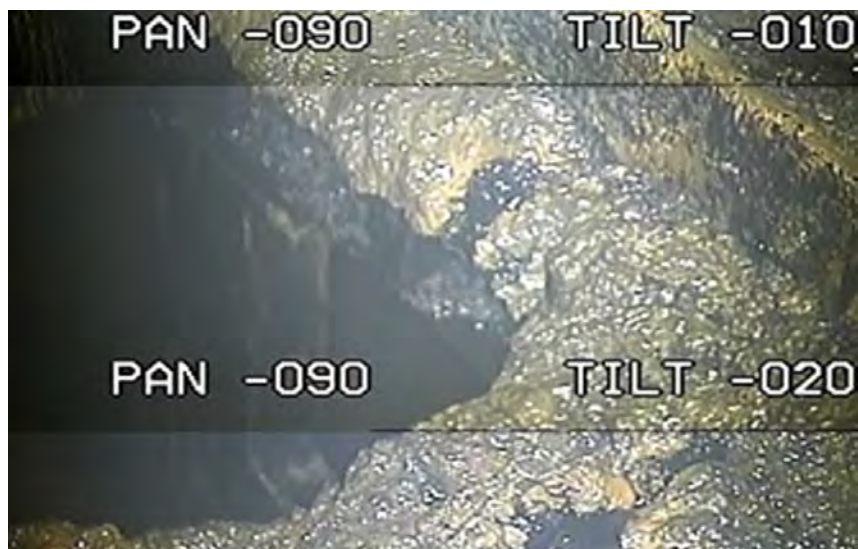
Рис. 137. Провал от упавшей части опорной решетке обнаруженный 30.01.17.

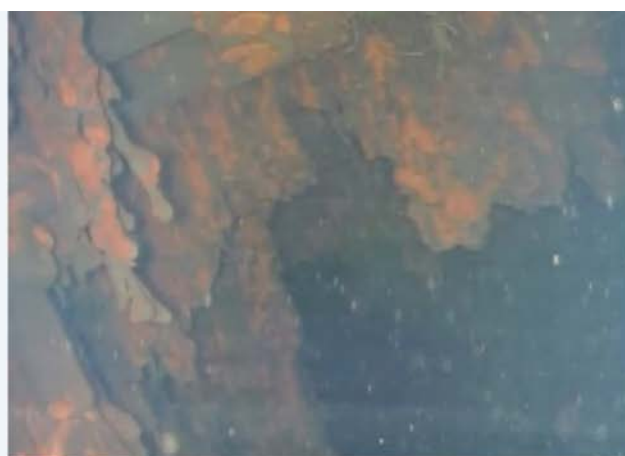
*Рис. 146. Слева - «сталактиты», как предполагается, застывших лавообразных ТСМ (съемка «SUNFISH» 19 июля 2017г.). Справа – наслоения этих ТСМ (21 июля 2017г.).*

***Расплавленный кориум вытекал из реактора, скорее всего, через технологические отверстия для стержней СУЗ<sup>76</sup>. Взаимодействуя с конструкциями в контейнменте, он образовывал ЛТСМ. Последние застывали в виде свешивающиеся вниз «сталактитов» и своеобразных наслоениях на конструкциях, на дне конфаймента и его стенках. (рис. 146).***

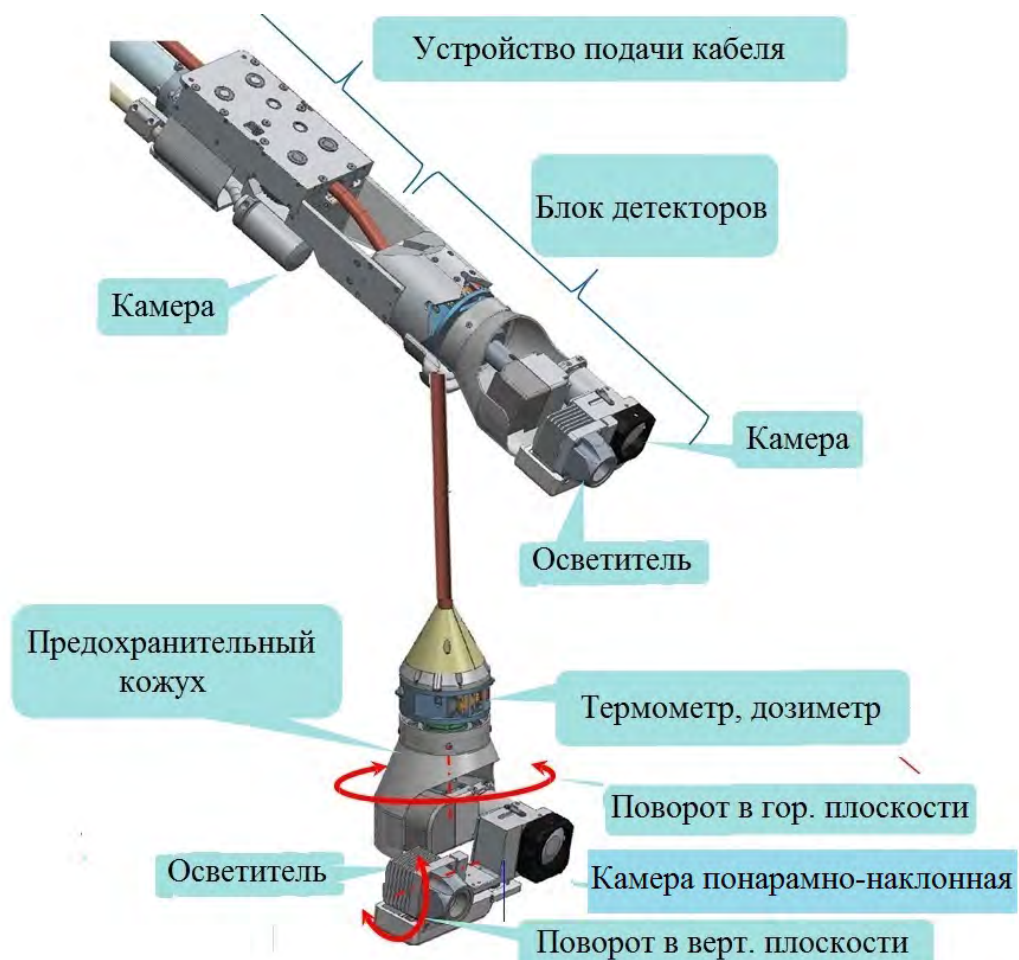
Рис. 148. Измерительный модуль, находящийся в головной части «Большой змеи».

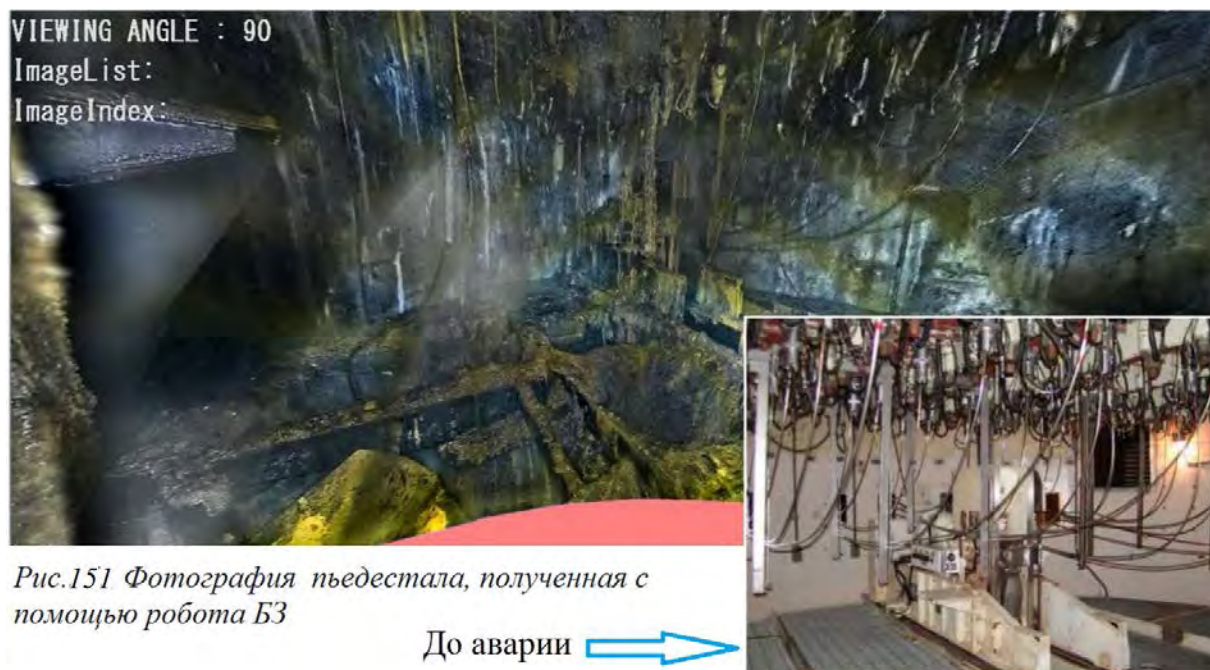
Рис.151 Фотография пьедестала, полученная с помощью робота БЗ

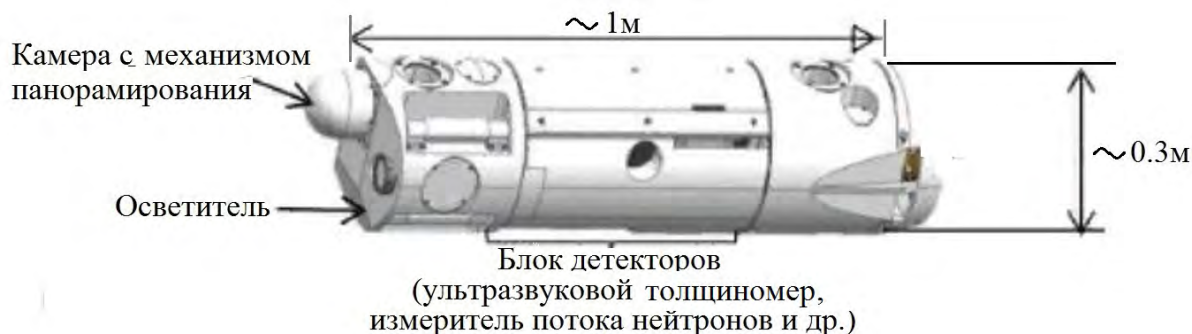
Рис. 156. Один из возможных вариантов опускаемого модуля

Для выполнения этой работы создается специальный опускаемый модуль, способный передвигаться под водой. Один из возможных вариантов такого модуля приведен на рис. 156 (без устройства для отбора проб).
