*Р.Ф. Арутюнян\*, А.А. Боровой*

*Извлечение ядерного топлива из аварийных реакторов  
(Чернобыль и Фукусима)*

*Часть 1. Чернобыль.*

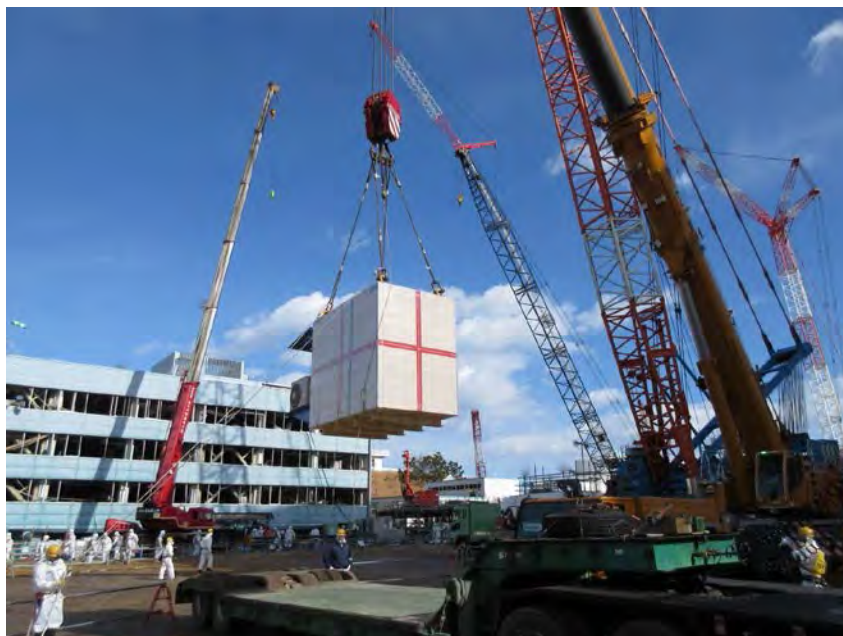
Рис. 162. Установка мюонного детектора на F-1.

В результате, для первых исследований были использованы относительно небольшие детекторы, поставленные Japan's High Energy Accelerator Research Organization (КЕК). В них использовался метод пролета. Сбор данных на *первом блоке* начались 12 февраля 2015 года. Велся он с помощью двух установок, расположенных на северо-западной (первый детектор) и северной (второй детектор) сторон здания (см. рис. 162 и 163).

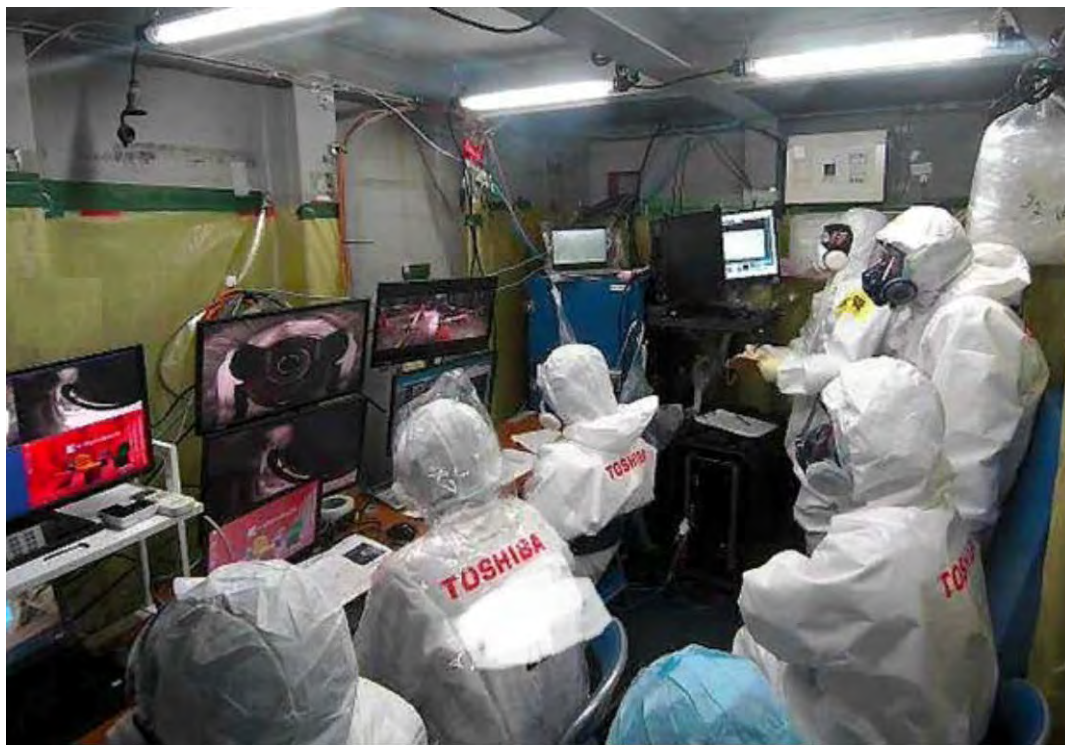
Рис. 173. Пульта управления роботом – зондом.

Операторы дистанционно управляли им из здания, расположенного рядом с реакторным блоком (Рис. 173).
