Препринт ИБРАЭ № ИBRAE-2012-07

## **МЕРЫ ПО ЛОКАЛИЗАЦИИ АВАРИИ НА ЧАЭС**

В работе рассмотрены основные меры, принятые для локализации аварии на 4-ом блоке ЧАЭС (26.04.86 – 10.05.86). Проведена оценка их эффективности на основе многолетних исследований, выполненных на объекте «Укрытие» и модели протекания активной стадии аварии, разработанной НИЦ «Курчатовский институт» и ИБРАЭ РАН в 2006 – 2008 гг. Описывается существовавшее на тот момент (1986 г.) понимание ситуации и выполненные на его основе мероприятия, затем дается анализ их эффективности с точки зрения знаний сегодняшнего дня. Важнейшей стабилизационной мерой, которая привела к эффективной защите окружающей среды от радиоактивных материалов, сосредоточенных в разрушенном 4-ом блоке, было строительство «Укрытия 4-го блока ЧАЭС». Вопросы, связанные с созданием этого объекта, также рассматриваются в настоящей работе. В заключении авторы приводят некоторые оценки и выводы, относящиеся к аварии на японской АЭС Фукусима Дай-ичи.

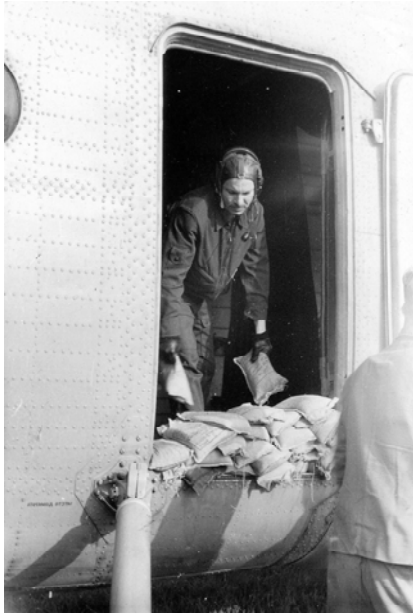
Рис. 4. Загрузка материалов (май 1986 г.).

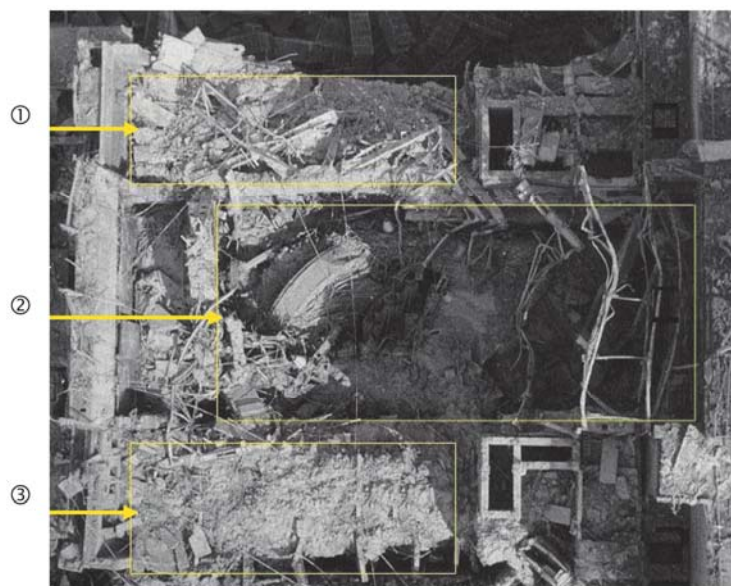
Рис.7. Верхние отметки блока после аварии. 1 и 3 - завалы на потолках помещений северного и южного барабан сепараторов; 2 – центральный зал.

На рис. 7 и 8 приведены из фотографии разрушенного блока (вид сверху), сделанные уже после окончания активной стадии аварии и уменьшения выброса радиоактивности.

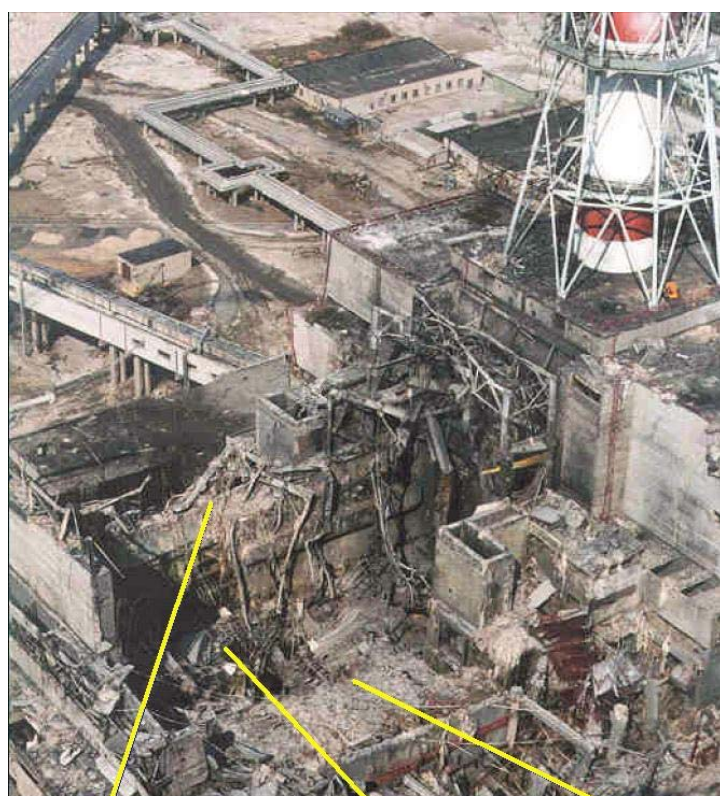
Завал на  
потолочных  
перекрытиях  
северных  
барабан-сепараторов

Сх. "Е"  
Центральный зал

Рис. 8. Разрушенные конструкции и завалы материалов (в том числе сброшенных с вертолетов), находящиеся на верхних отметках 4-го блока ЧАЭС после аварии.

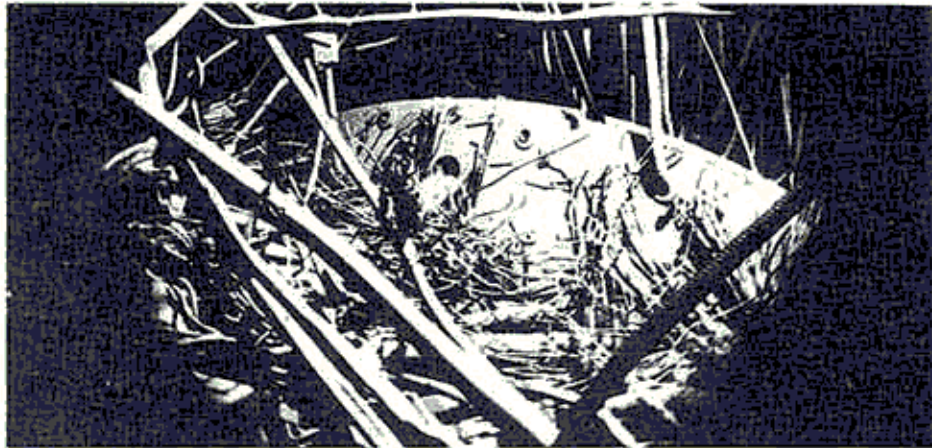
Рис. 10. Один из снимков, сделанных с помощью перископа, внутри шахты реактора.

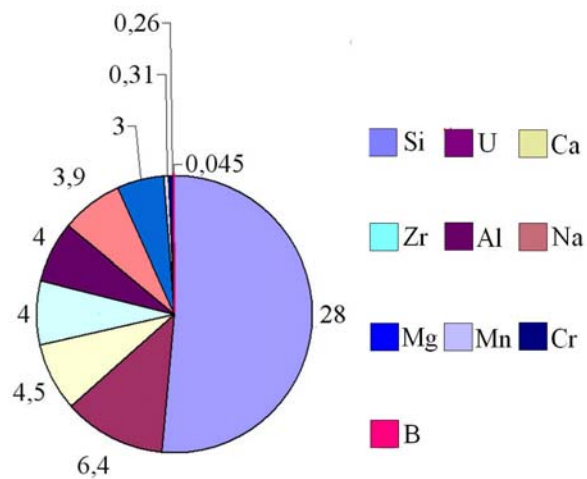
Рис. 18. Элементный состав черной керамики из ППК (16 образцов).

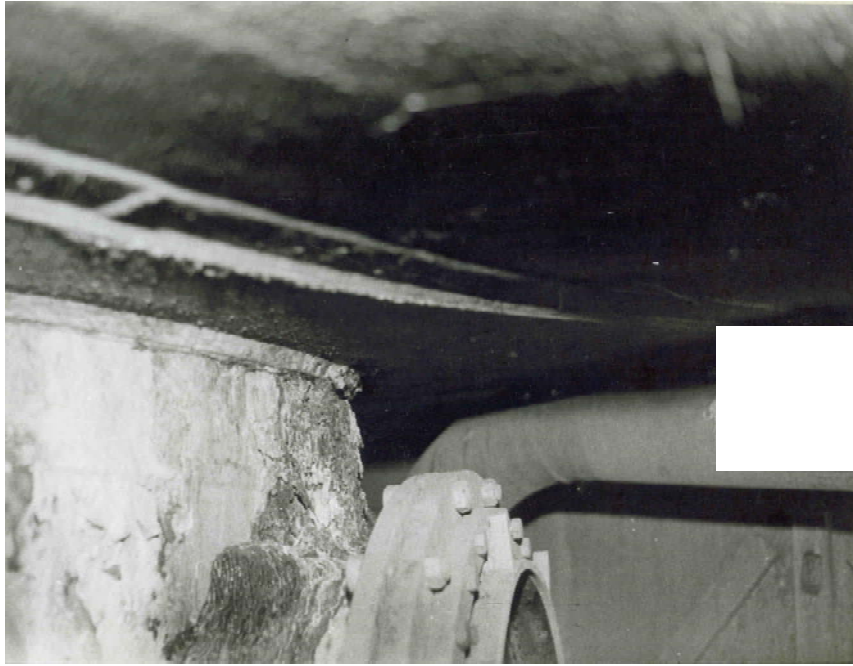
Рис. 26. Проплавление лавой металла клапана ПРК.

Иллюстрацией начавшегося, но не развившегося, процесса прожигания (проплавления) может служить и частичный прожег клапана в ПРК (рис.26).

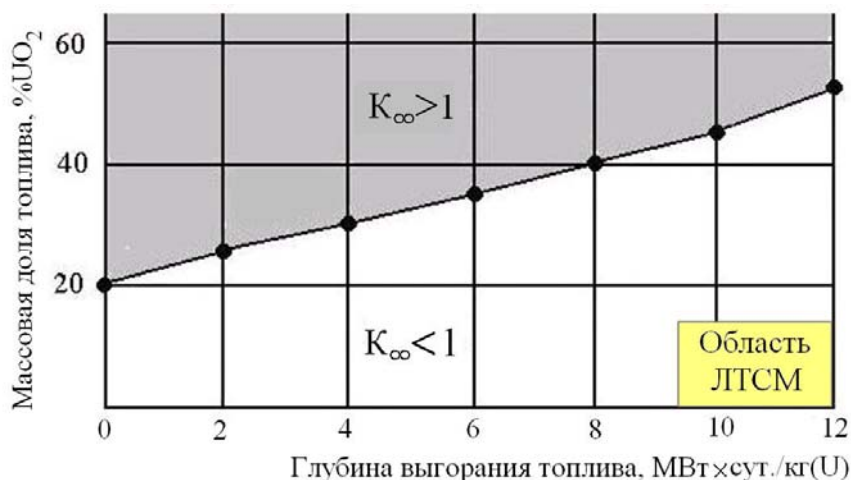
Рис. 28. Зависимость  $K_{\infty}$  системы ( $UO_2 + SiO_2 + H_2O$ ) от количества топлива в лаве и его выгорания.

Это иллюстрирует рис. 28, на котором представлена зависимость  $K_{\infty}$  системы ( $UO_2 + SiO_2 + H_2O^8$ ) от двух важнейших параметров - количества топлива в лаве и его выгорания.

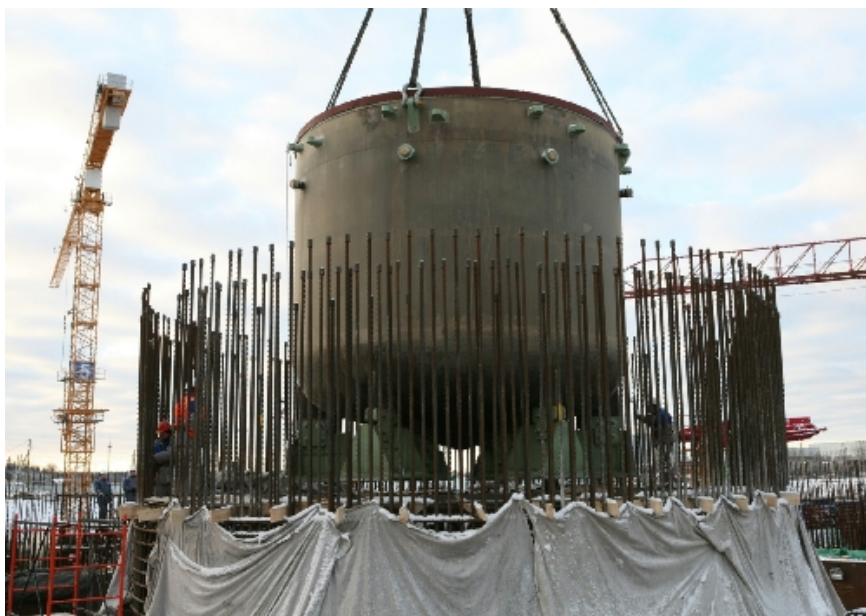
Рис. 29. На Ленинградской АЭС-2 начался монтаж устройства локализации расплава. В подготовленную шахту был установлен 160-тонный корпус ловушки (2009 г.).

В дальнейшем создание УЛР предусматривалось на других строящихся блоках. На рис. 29 показан один из моментов монтажа устройства локализации расплава на Ленинградской АЭС-2. В ловушке для ЛАЭС-2 предусмотрен двойной корпус, защищающий ее от перегрева, а также обеспечивающий охлаждение полностью пассивным способом.

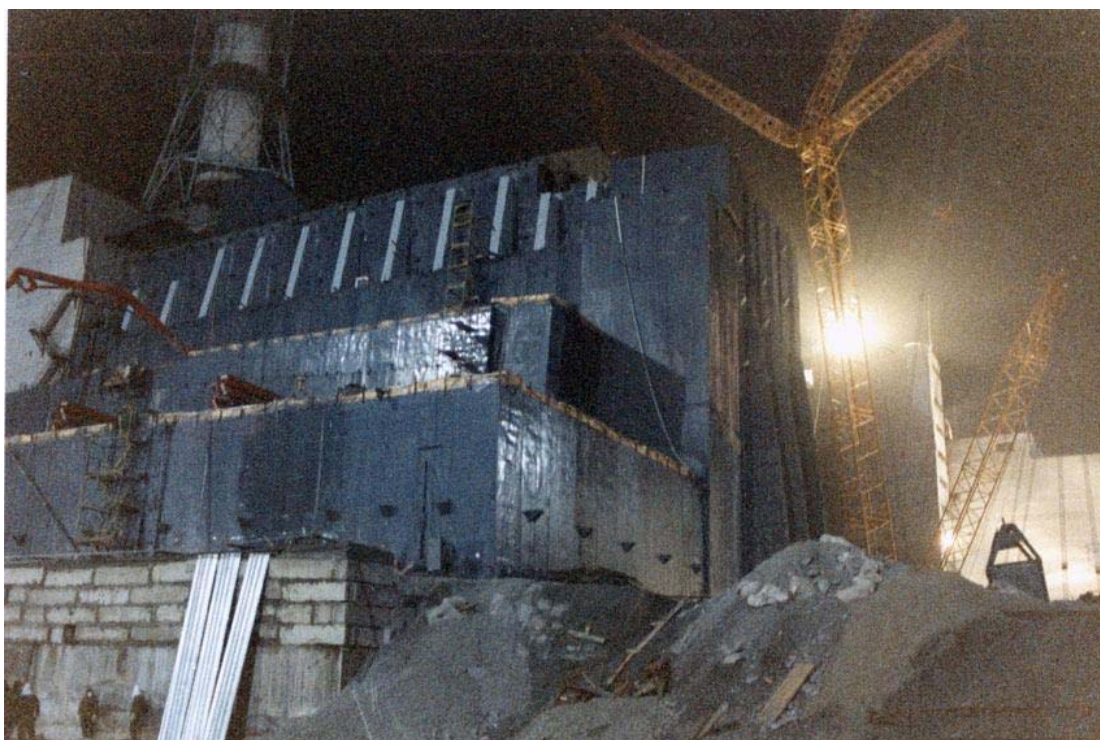
*Рис. 30. Строительные работы на площадке ЧАЭС или круглосуточно.*

Строительство продолжалось 206 дней и ночей с июня по ноябрь 1986 года (см. рис. 30).

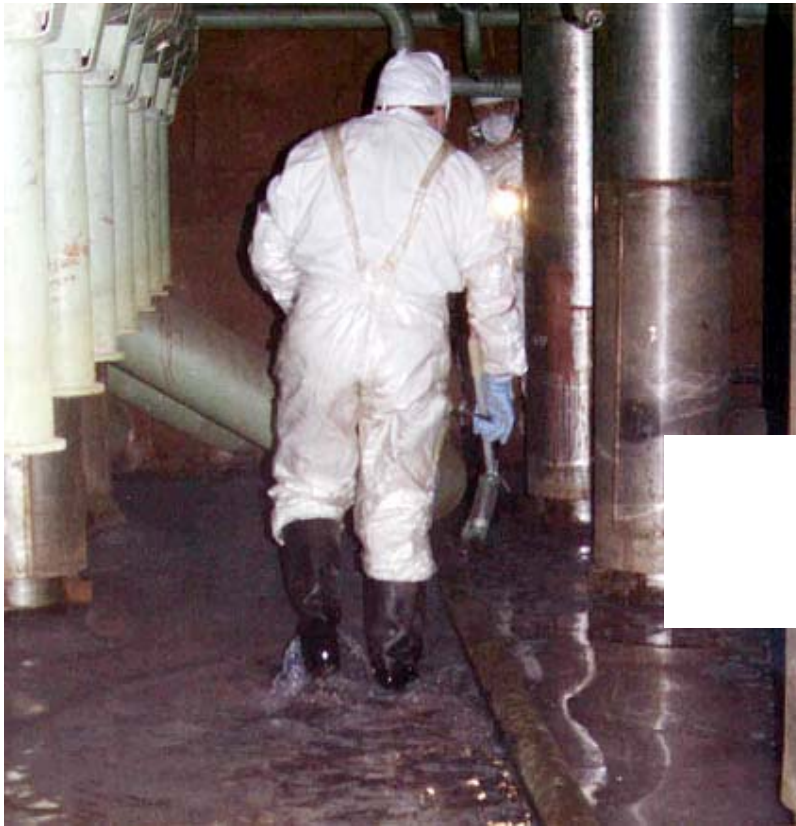
Рис. 32. Вода, проникающая на нижние отметки объекта «Укрытие».

Через эти щели внутрь объекта проникала вода (рис. 32), а наружу, в случае внутренних обрушений, могла выйти радиоактивная пыль.

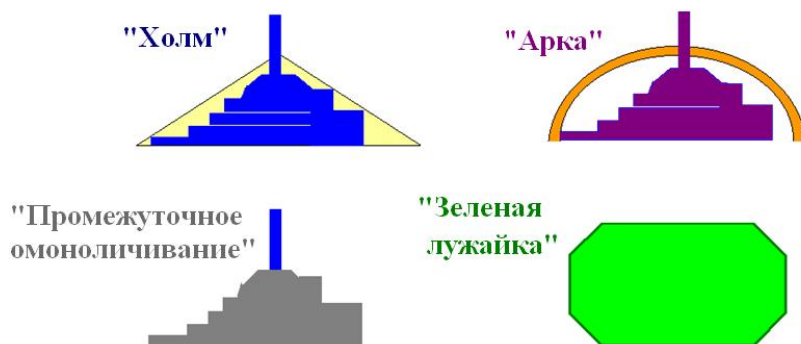
Рис. 33. Варианты преобразования «Укрытия», рассмотренные в работе ВНИПИЭТ.

- «Холм» (полная засыпка объекта);
- «Зеленая лужайка» (полная разборка Укрытия);
- «Арка» (создание герметичного Укрытия-2 над существующим объектом, обеспечивающего длительное хранение топлива, вплоть до окончательной разборки);
- «Промежуточное омоноличивание» (последовательная заливка бетоном помещений объекта, а в далеком будущем его разборка).
-

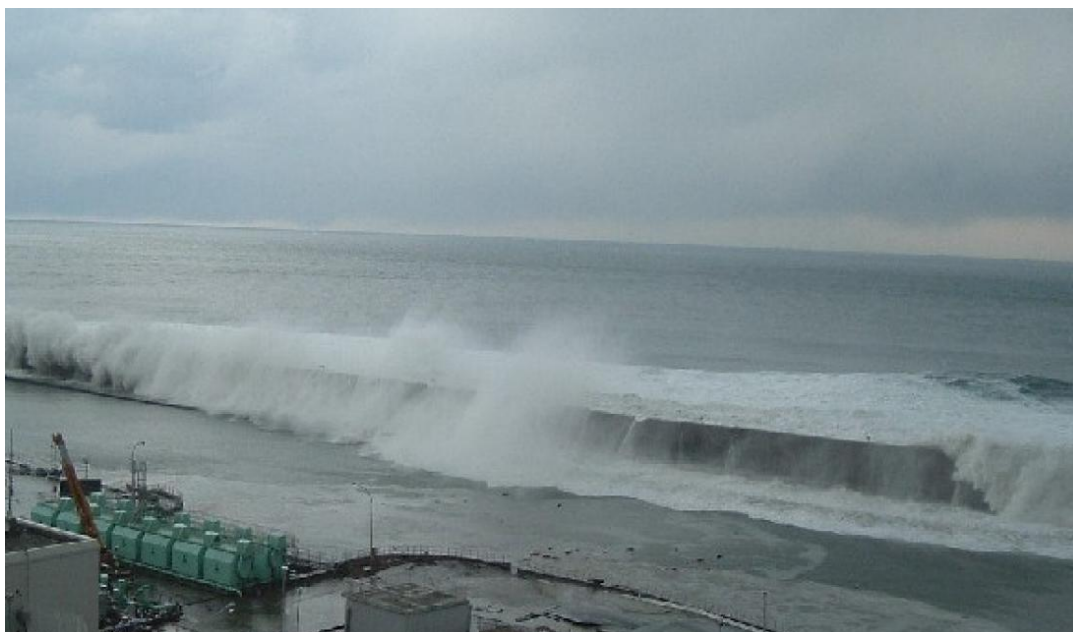
*Рис. 35. Цунами преодолевает защитную дамбу (волнолом).*

Землетрясение (его магнитуда по существующим оценкам составляла от 9,0 до 9,1 ) и удар цунами (высота волн в районе АЭС Ф1 достигала ~13м. См. рис. 35 и 36) вывели из строя внешние средства электроснабжения и резервные дизельные электрогенераторы, что явилось причиной неработоспособности всех систем нормального и аварийного охлаждения и привело в первые дни развития аварии к расплавлению активной зоны ряда реакторов, взрывам водорода и разрушению 1 - 4 блоков (см., например, [43 - 46] и рис. 37).

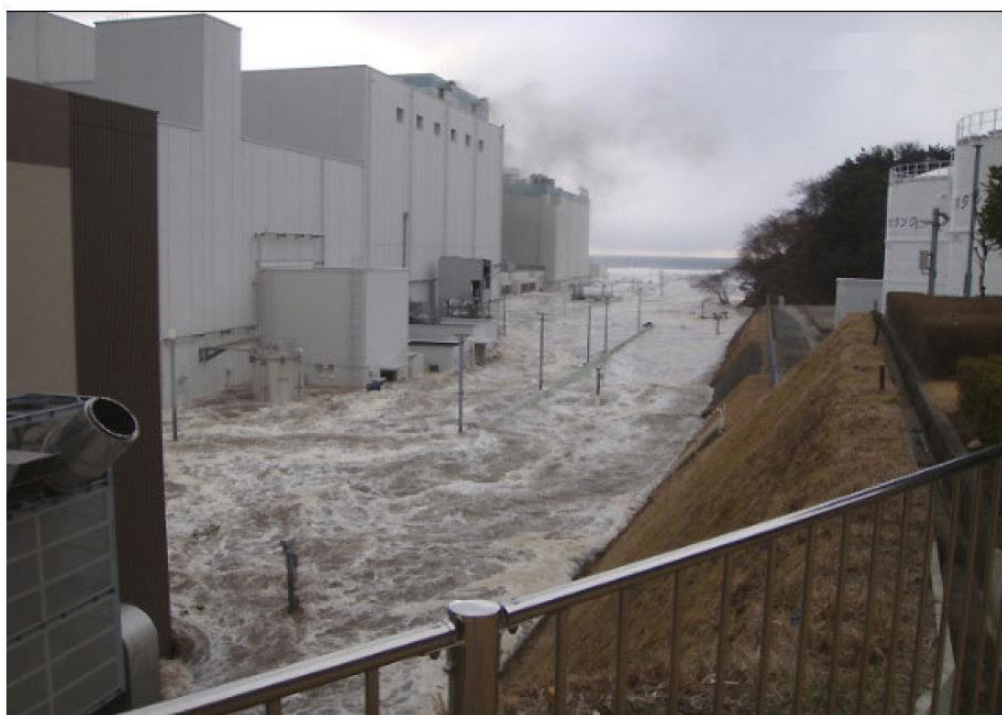
*Рис. 36. Вода заливает АЭС Ф1.*

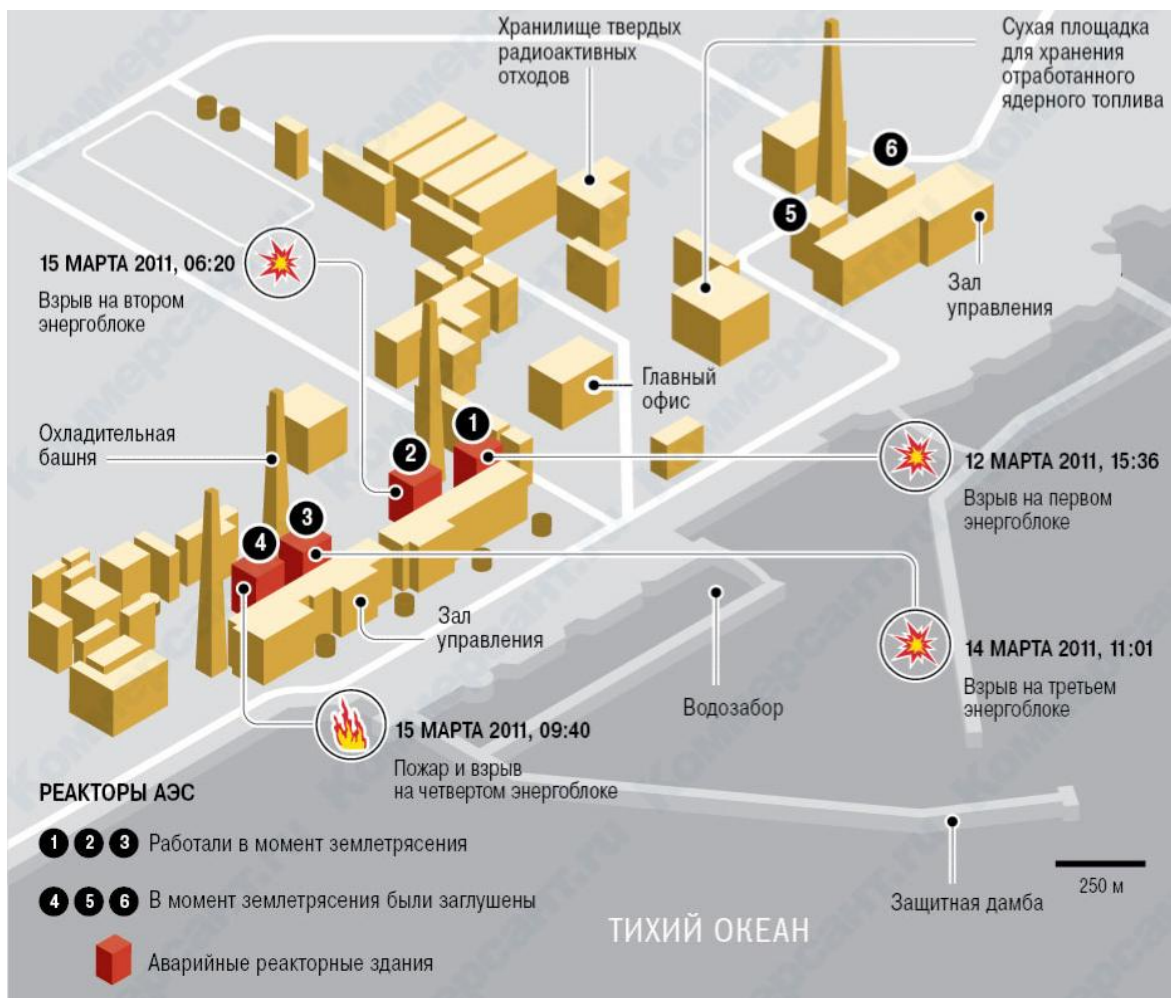
Рис. 37. Состояние энергоблоков АЭС Ф1 после аварии.
